Analisi dei dati di monitoraggio dell'argine di valle della Zona di Ampliamento della Discarica di Corinaldo (AN)

RAPPORTO n.7 Aggiornamento a DICEMBRE 2023

Ns.RIF.	Revisione	Data
2023-ASA_2	EMISSIONE	14-2-2024

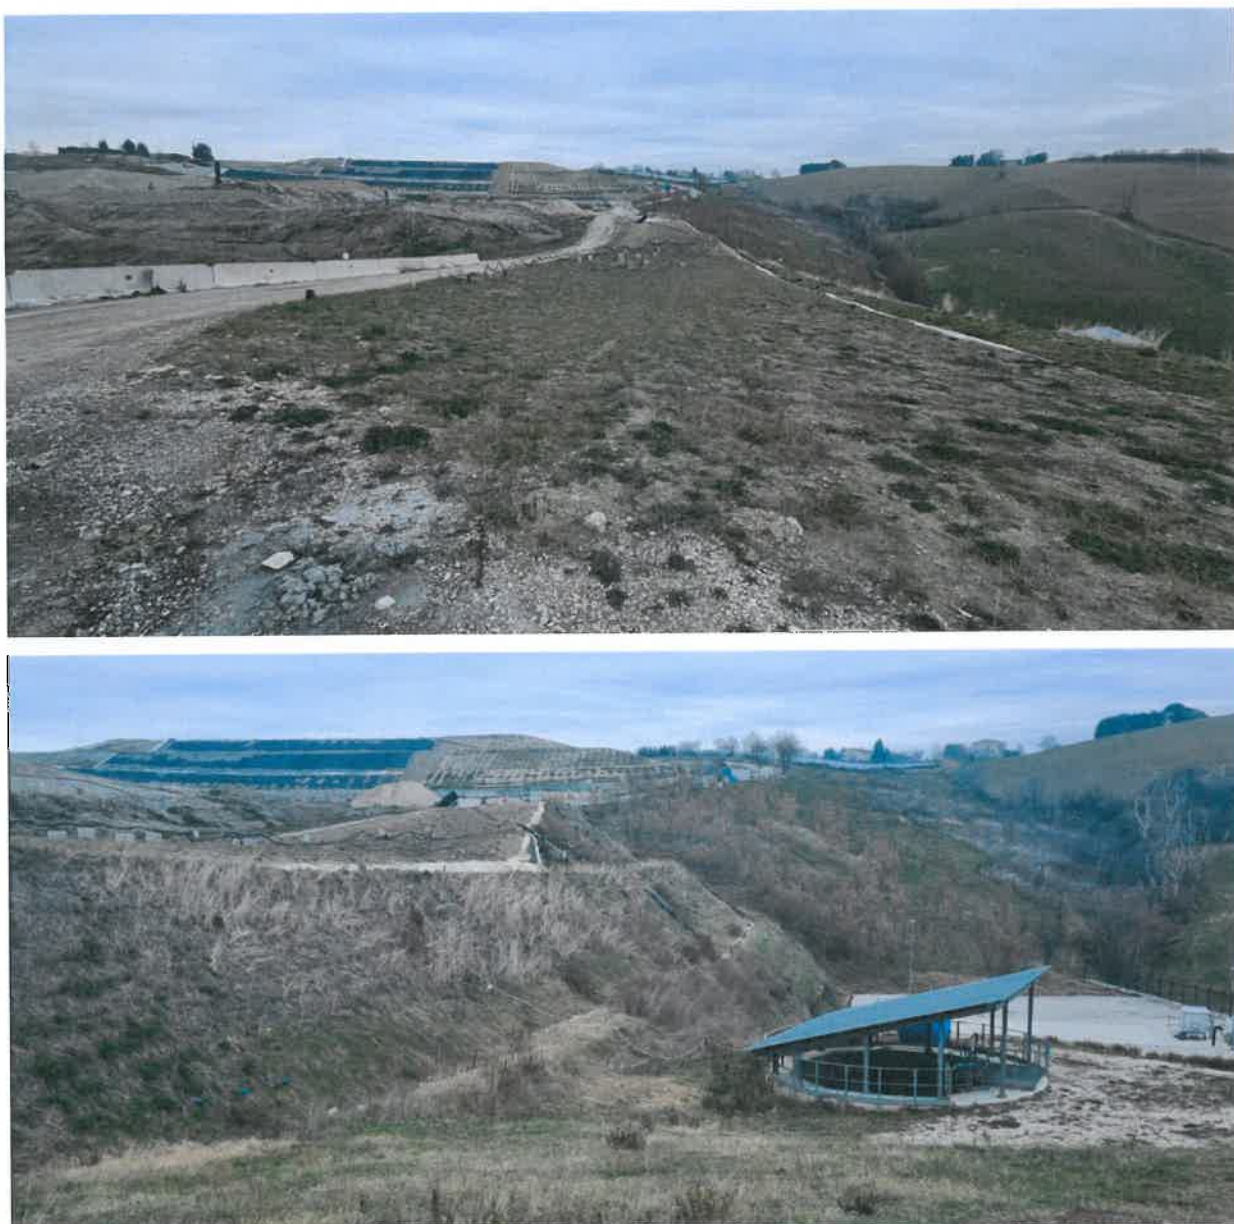
Figura 2 – Fotografie della sommità dell'argine e del fronte di valle prese nel sopralluogo del 24-1-2024

In Figura 2 sono mostrate due fotografie della zona arginale, una scattata dalla sommità dell'argine (presa da ovest verso est), lungo la cresta dello stesso e la seconda che evidenzia il fronte di valle dell'arginatura. A livello visivo non risultano aspetti particolari da segnalare. Non sono stati peraltro eseguiti abbancamenti in prossimità dell'opera. Percorrendo la cresta arginale si è verificato l'interrimento di un pozzetto dove è presente un piezometro Casagrande. Si auspica quindi un intervento di pulizia e ripristino dello strumento.

L'ispezione del pozzo strutturale e di drenaggio a valle dell'arginatura ha evidenziato un apporto molto modesto d'acqua da parte dei dreni profondi sub-orizzontali.

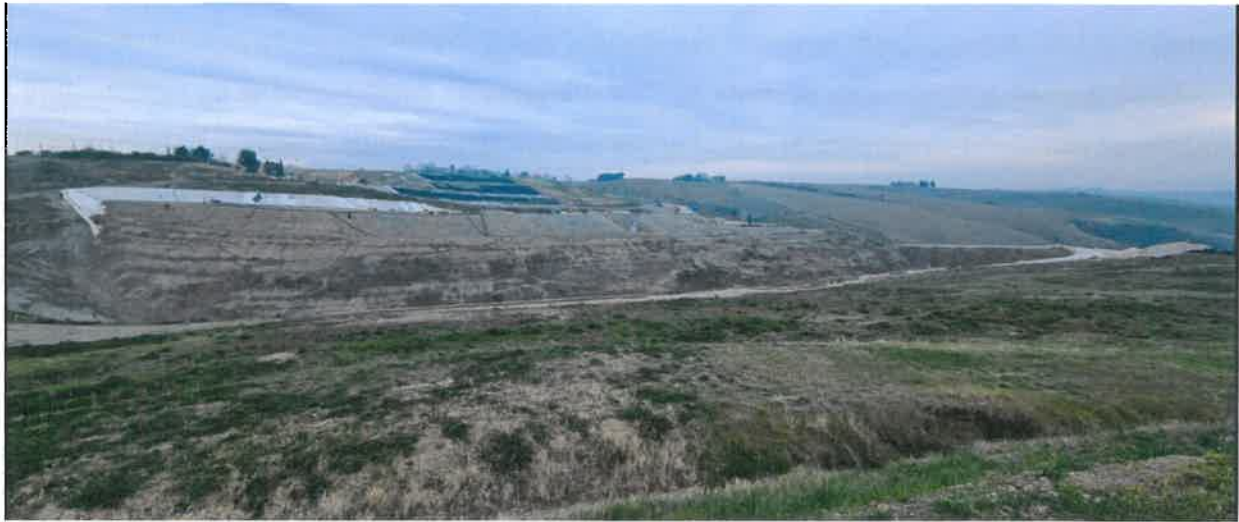
Figura 3 – Fotografia della zona di abbancamento dei rifiuti (l'argine è sulla destra, 24-1-2024)

In Figura 3 è rappresentata una vista della zona interna dell'impianto presa da ovest verso est che mostra il livello di riempimento raggiunto.

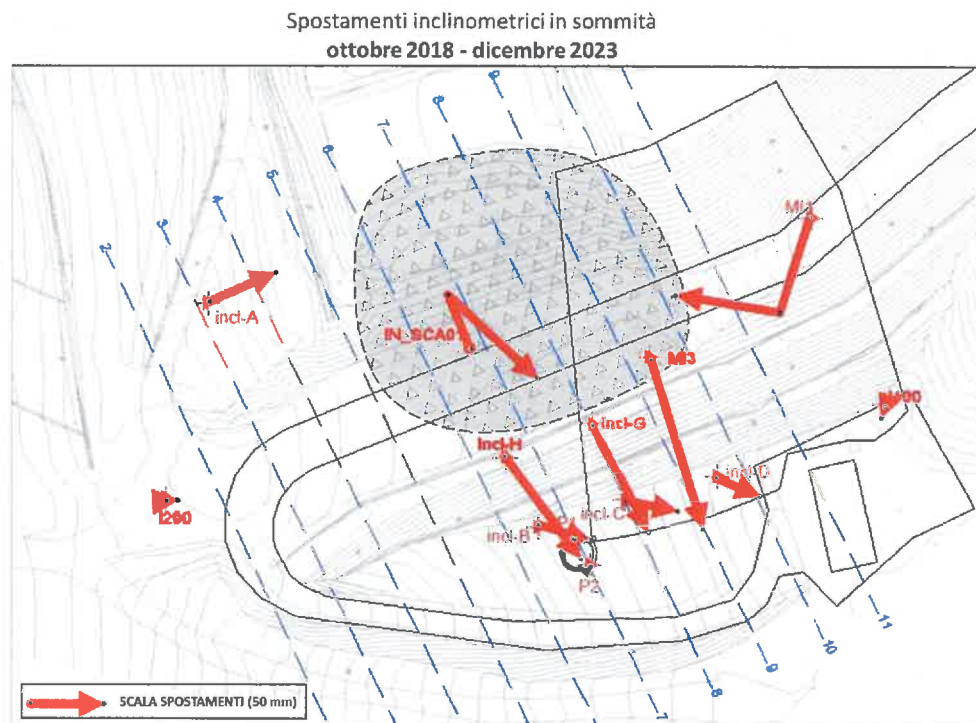
Figura 12 – Spostamenti inclinometrici nel periodo OTTOBRE 2018 – DICEMBRE 2023

La Figura 12 mostra gli spostamenti orizzontali alla quota del piano campagna registrati nel periodo **ottobre 2018 – dicembre 2023** a seguito degli interventi di consolidamento e del riempimento in maniera consistente della discarica anche a ridosso dell'argine. Dalla figura si può osservare che gli spostamenti cumulati sono stati significativi, dell'ordine degli 80 mm per gli inclinometri collocati in sommità arginale (spostamento massimo di 125 mm in M3). L'effetto del riempimento della discarica sugli inclinometri H, G ed M3 risulta sempre evidente.

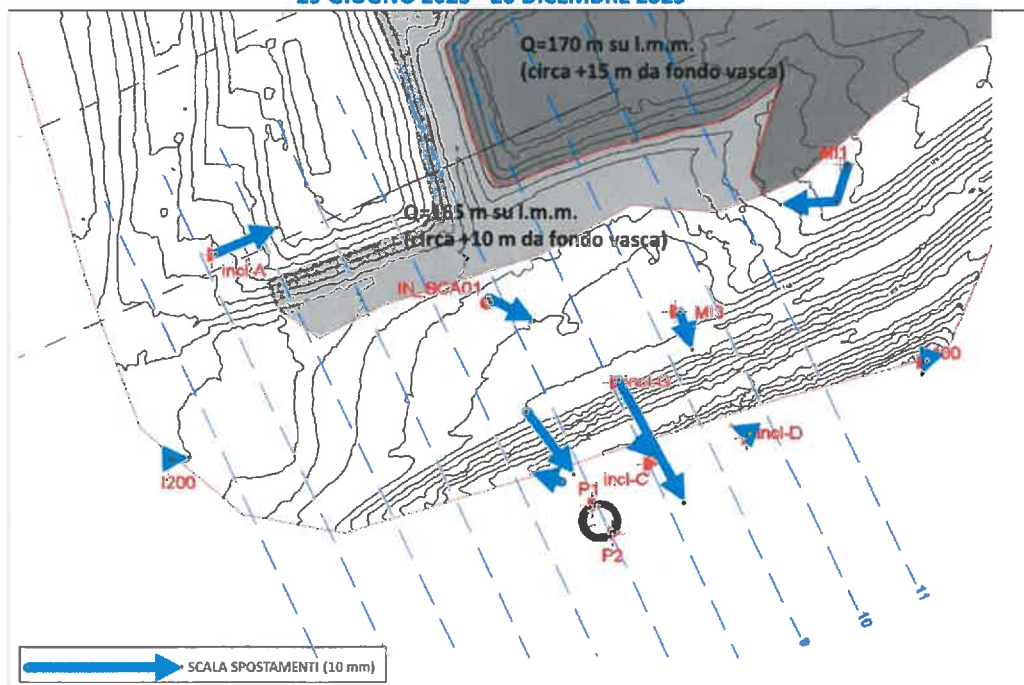
Figura 18 – Spostamenti inclinometrici GIU – DIC 2023 (in scala di rappresentazione amplificata)

Le **misure più recenti, relative al semestre giugno - dicembre 2023**, indicano la prosecuzione dei trend deformativi precedentemente evidenziati. Si osserva in particolare che gli inclinometri sulla cresta arginale (G-H-M3) mostrano degli spostamenti in superficie di alcuni millimetri pur in assenza di cause perturbatrici chiaramente identificabili – a meno del transito dei mezzi pesanti -, a conferma dell'elevata deformabilità del corpo arginale (si noti che, come si evidenzierà in seguito, lo spostamento esibito dall'inclinometro G è per gran parte concentrato nei primi 2 m di profondità).

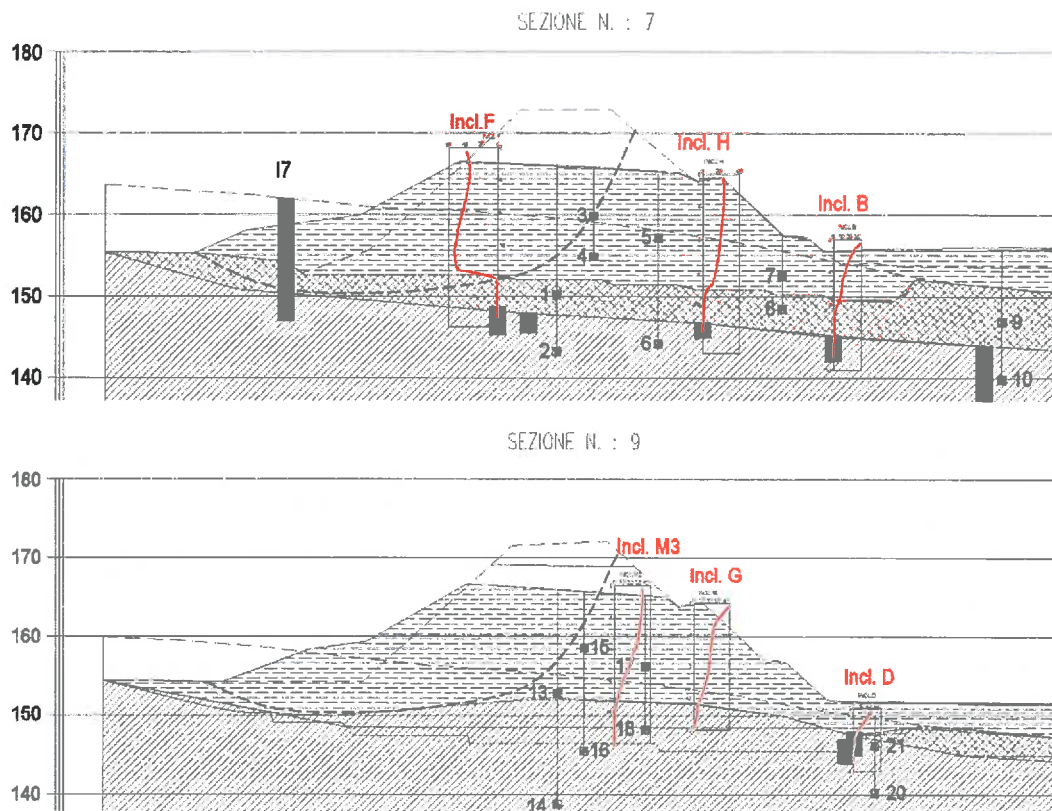
Figura 19 – Forma delle deformate inclinometriche più significative delle sezioni n.7 e n.9 dell'argine

In Figura 19 sono riportate le deformate inclinometriche più significative registrate nel corso del monitoraggio lungo le sezioni trasversali dell'argine n.7 e n.9. Si può osservare come buona parte della deformazione si sia concentrata nel corpo arginale medesimo e nei terreni della coltre eluvio-colluviale sottostante (quando presente), mentre la formazione di base è sempre risultata stabile.

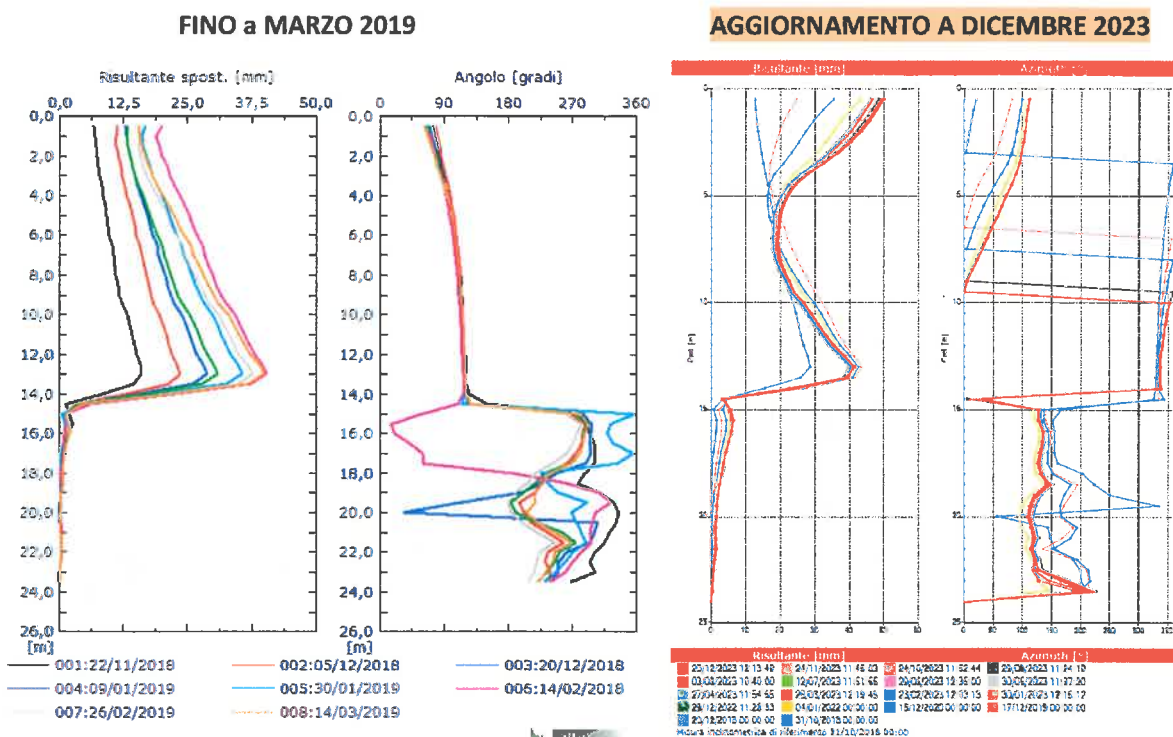
Figura 20 – Inclinometro SCA01 (zero al 31-10-2018): deformata differenziale integrale dal basso e azimut nel periodo iniziale con il dissesto interno attivo (a sx) e nel periodo più recente (a dx)

Il dissesto originario, diretto verso l'interno della discarica, è stato monitorato prima dall'inclinometro F e poi dall'inclinometro SCA01. Le letture realizzate su tale strumento, mostrate in Figura 20, identificavano il cinematisimo iniziale con superficie di scorrimento a 13-14 m di profondità, poi stabilizzato dagli interventi di consolidamento messi in atto nel 2018, il cui successo è evidenziato dall'arresto di ogni progressione dello spostamento alla quota di scorrimento del dissesto. Peraltro, il completamento dell'accumulo dei rifiuti a tergo dell'arginatura rende chiaramente nullo qualunque rischio di progressione del fenomeno in tale direzione. Al contrario, le letture più recenti continuano ad indicare una deformazione verso valle dalla testa dell'inclinometro fino a 6 metri di profondità.

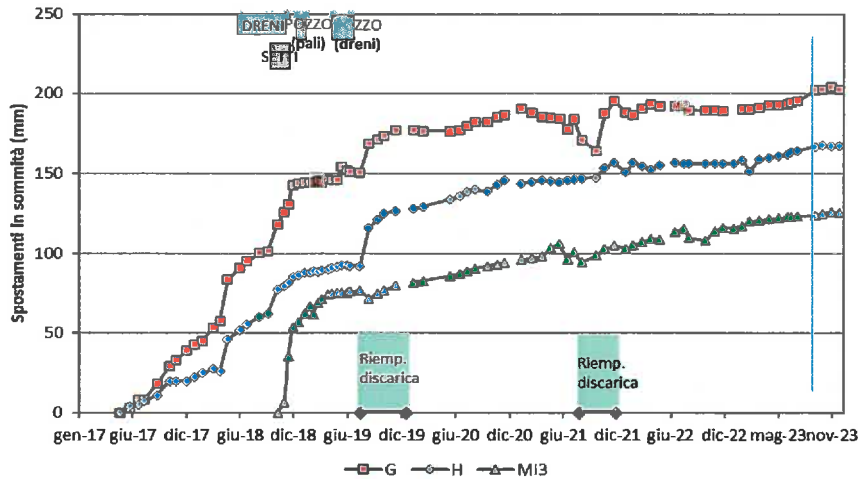
Figura 22 – Andamento nel tempo degli spostamenti in sommità degli Inclinometri G, H e M3

- **da ottobre 2023 a dicembre 2023 (NUOVI DATI): non si osservano variazioni di rilievo, gli inclinometri indicano il permanere del precedente trend incrementale di spostamento in sommità (12mm/anno per M3; 6-7mm/anno per G ed H).**

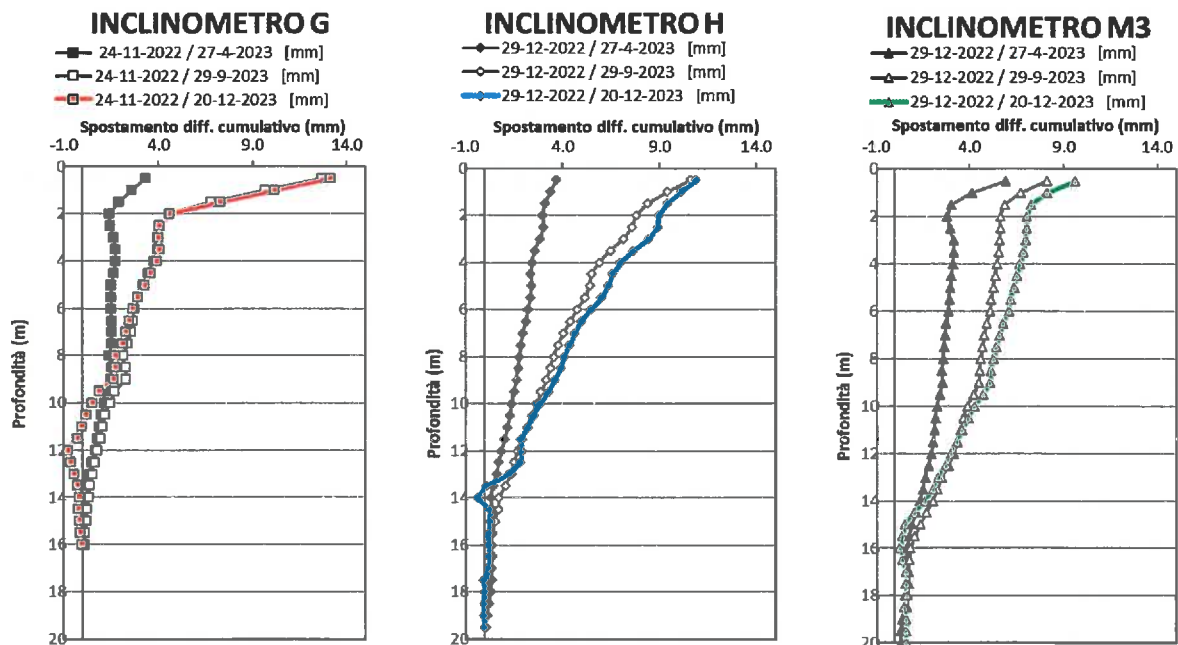
Figura 23 – Inclinometri G (zero al 24-11-2022), H (zero al 29-12-2022) e M3 (zero al 29-12-2022): deformata differenziale integrale dal basso al 27-04-2023, 29-09-2023 e 20-12-2023

In ragione della non trascurabile velocità di deformazione in sommità, si è analizzata nel dettaglio l'evoluzione recente della deformazione con la profondità degli inclinometri G, H ed M3. In Figura 23 sono mostrate le deformate inclinometriche maturate nell'ultimo periodo nelle tre verticali inclinometriche. Si può osservare la porzione di inclinometro infissa nel substrato pliocenico (tra 14 e 16 m di profondità) che rimane stabile, quindi una modesta deformazione distribuita sull'intera altezza dell'argine ed una concentrazione nei primi due metri di profondità. Escludendo tale deformazione superficiale, poco significativa ai fini della sicurezza dell'arginatura, lo spostamento massimo nel quadrimestre si riduce a 4-9mm/anno, valore non trascurabile ma al momento non preoccupante perché diffuso su tutta l'altezza del corpo arginale.

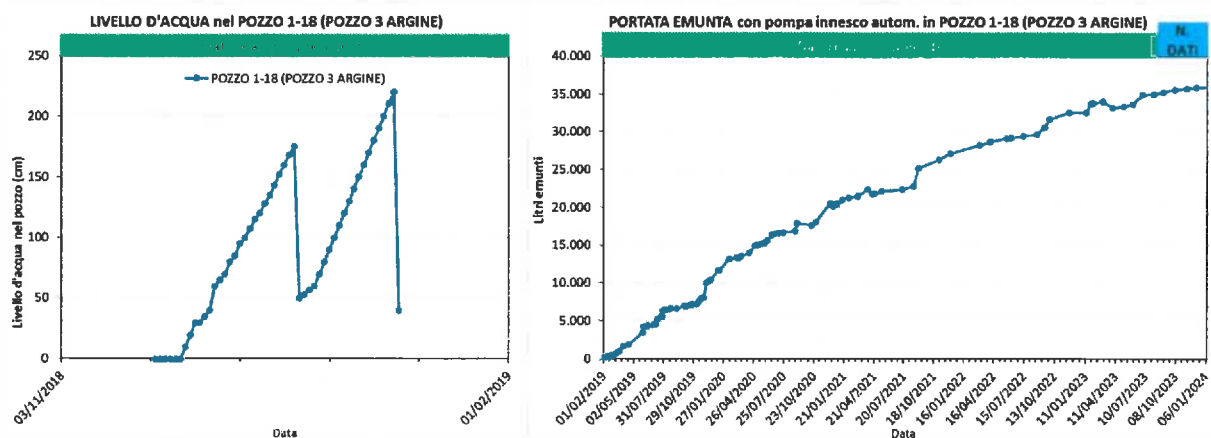
Figura 32 – Portata emunta dal POZZO 1-18 (fino a DICEMBRE 2023)

Si può notare che il POZZO 1-18, di medio diametro, è stato realizzato alcuni mesi prima dei pozzi di piccolo diametro (d1÷d21), per verificare l'efficacia di tale sistema di drenaggio. Dal novembre 2018 al febbraio 2019 si monitorava la quota raccolta nel pozzo e si procedeva al suo svuotamento con pompa rimuovibile quando l'accumulo raggiungeva 1,5-2,0 m. Dal febbraio 2019 nel pozzo è stata installata una pompa sommersa ad avviamento automatico con misura del volume d'acqua emunto. In Figura 32 sono mostrati gli andamenti del livello nel pozzo nel primo periodo di funzionamento e poi la portata emunta con la pompa ad innesco automatico (dati aggiornati a dicembre 2023). Come si può osservare la capacità di emungimento del pozzo è risultata buona, tanto da giustificare l'installazione di un sistema automatico. Nei 5 anni di funzionamento del sistema di emungimento si può osservare una portata emunta media di circa **20 litri/giorno**, significativa per un pozzo collocato in un terreno completamente argilloso. Si osserva anche una riduzione delle portate emunte nell'ultimo periodo (**6 litri/giorno nel 2023**).

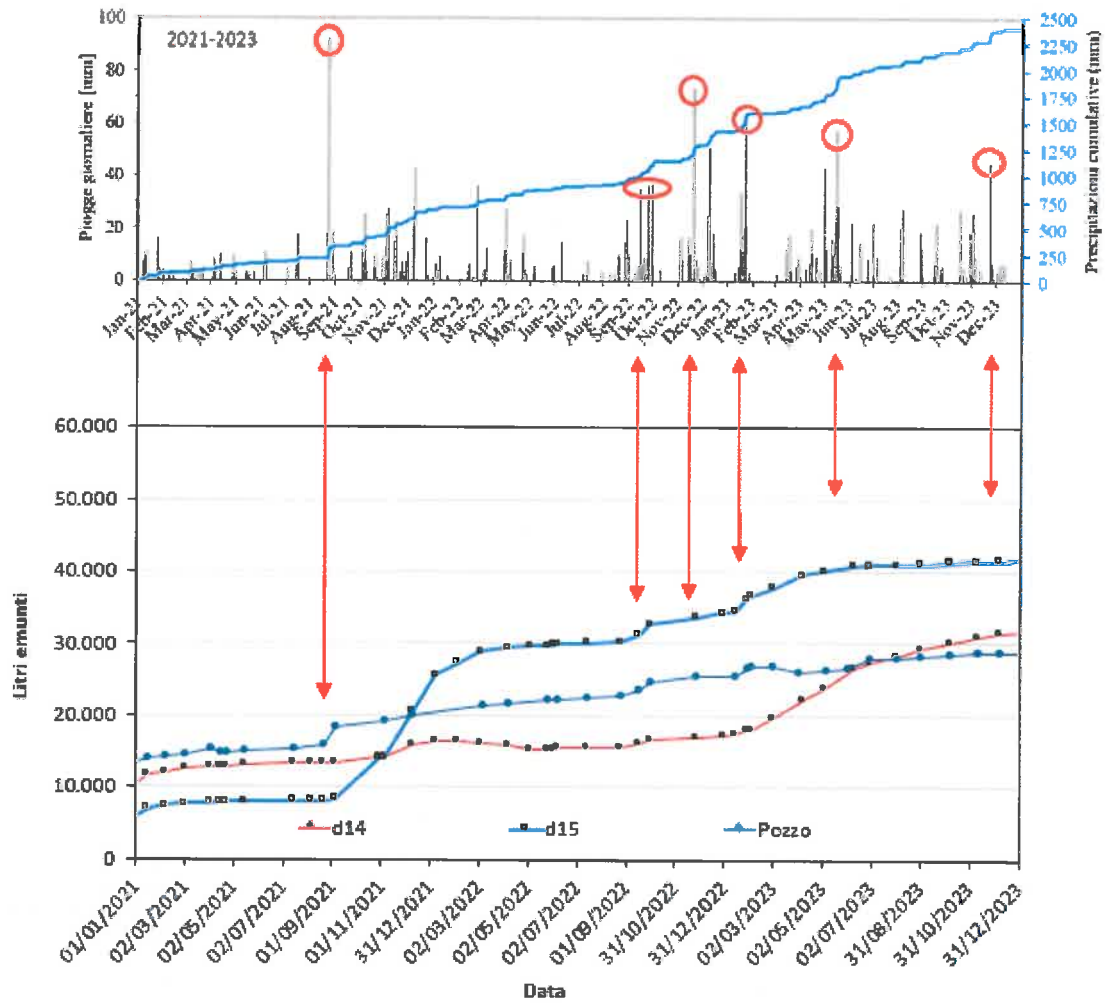
Figura 40 – Precipitazioni giornaliere e cumulative dal 01-2021 al 12-2023 e corrispondenti andamenti della portata emunta dai pozzi più significativi

Quindi, sembra rafforzarsi l'ipotesi che prima dell'impermeabilizzazione della sommità dell'argine ci fosse un'infiltrazione diretta delle piogge dall'alto, avvenuta almeno in alcune occasioni. Per questo motivo è senz'altro utile il recente intervento di impermeabilizzazione della sommità dell'arginatura.
