DICHIARAZIONE AMBIENTALE

2024

**azienda
servizi
ambientali**

La presente
Dichiarazione Ambientale
è stata redatta
in conformità al Regolamento
(UE) N.2026/2018 EMAS

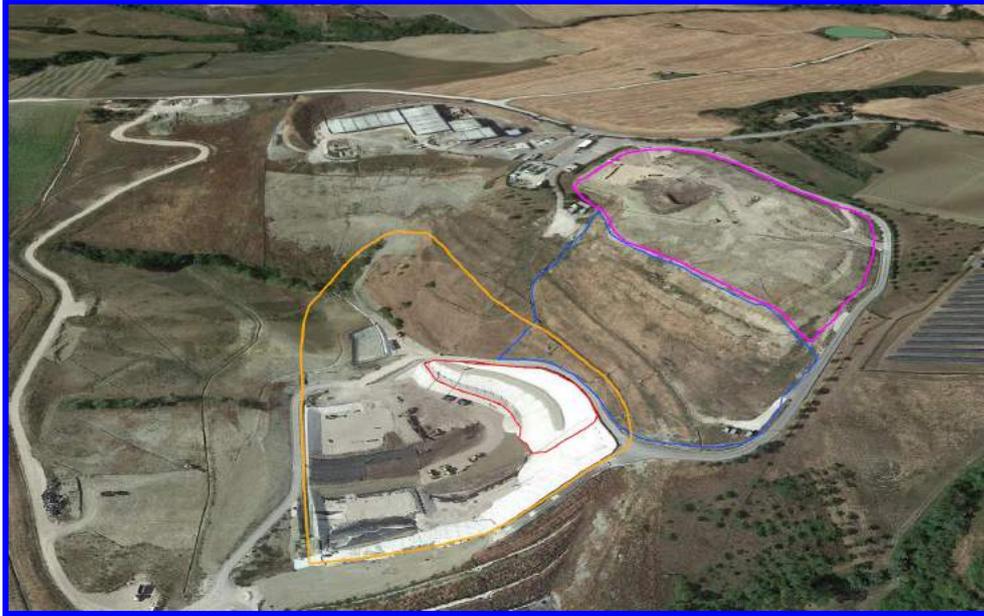
A partire da marzo 2017 i conferimenti hanno interessato la zona dell'ampliamento (1° lotto ampliamento) che si è sviluppata ai piedi della discarica esistente e in parte si sovrappone a questa. La capacità complessiva dell'ampliamento (1° lotto) è pari 614.000 m³ al netto del capping definitivo e del materasso drenante di fondo, con durata di vita prevista originariamente pari a circa 10 anni. I Comuni proprietari hanno provveduto a realizzare nel 2016 uno stralcio del primo lotto in tempo utile per garantire la continuità dello smaltimento prima dell'esaurimento della capacità residua della discarica esistente. La capacità di abbancamento di tale stralcio era stimata pari a 367.000 m³ e la durata di vita attiva pari a 5 anni. Nel 2020 la chiusura definitiva della discarica di Maiolati Spontini gestita dalla società pubblica SOGENUS S.p.A. ha determinato un incremento dello smaltimento dei rifiuti speciali nella discarica di Corinaldo e pertanto al fine di dare continuità all'impianto è stato attivato il 2° stralcio del 1° lotto attraverso stralci funzionali (1a parte, 2a parte e 3a parte).

Foto con individuazione vecchi lotti e 1° lotto ampliamento

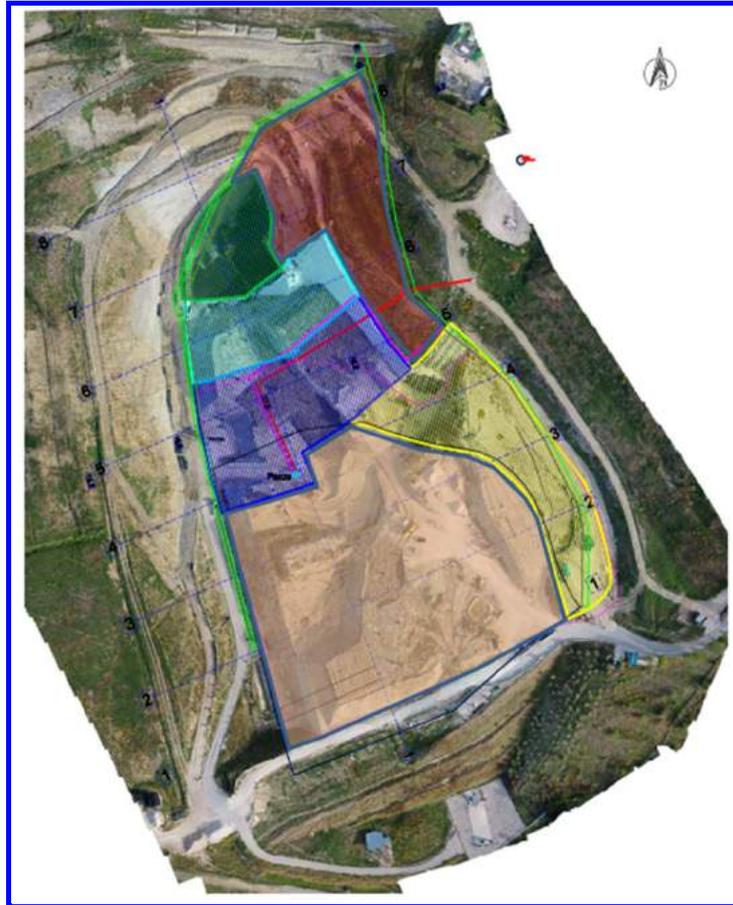
Veduta aerea del 1° lotto dell'ampliamento con individuazione delle aree collaudate. In rosa il 1° stralcio. Il 2° stralcio è stato collaudato per successive porzioni come di seguito descritto: porzione 1 parte funzionale (in giallo, luglio 2020), porzione 2 e 3 parte funzionale (in blu, dicembre 2020), ulteriore porzione della 2 e 3 parte funzionale (in celeste, aprile 2021), ulteriore porzione della 2 e 3 parte funzionale (in verde, ottobre 2021) e ulteriore porzione funzionale a completamento della 2^a e della 3^a Parte del 2° Stralcio del 1° Lotto (in rosso, agosto 2022)

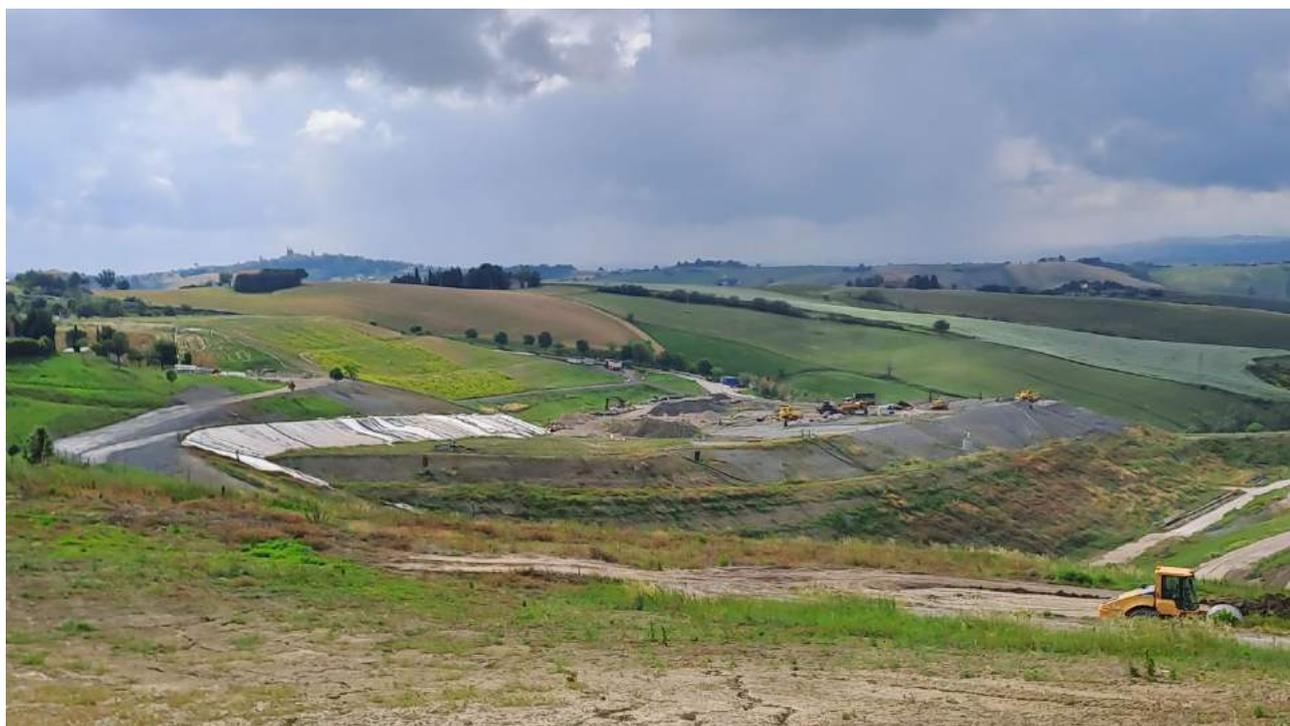
Di seguito si riporta una fotografia dell'impianto in coltivazione (**lotto n. 1 dell'ampliamento**) a giugno 2024.

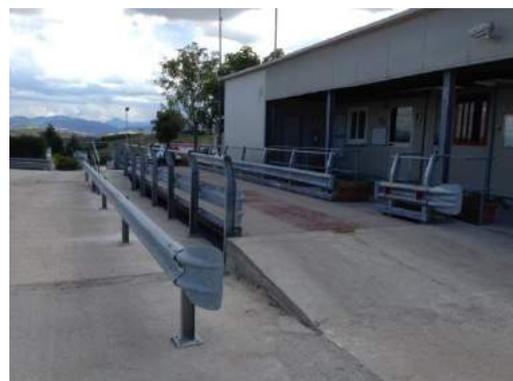
Panoramica ufficio pesa

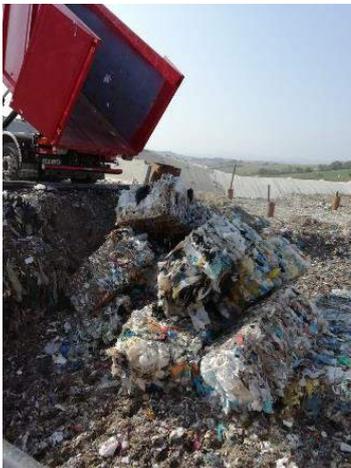
Scarico camion nella piazzola

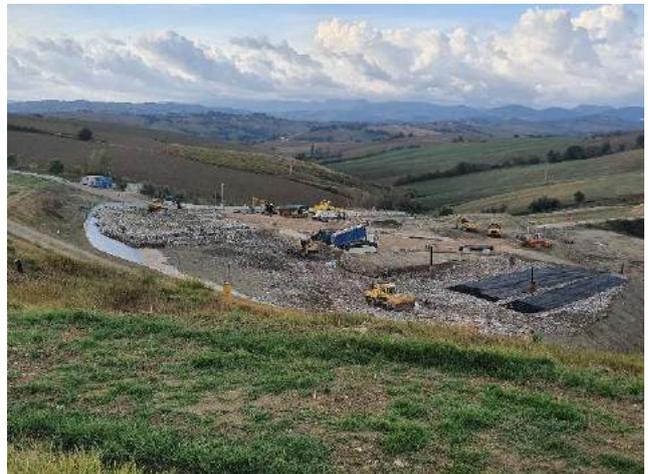
Abbancamento rifiuti nelle apposite celle

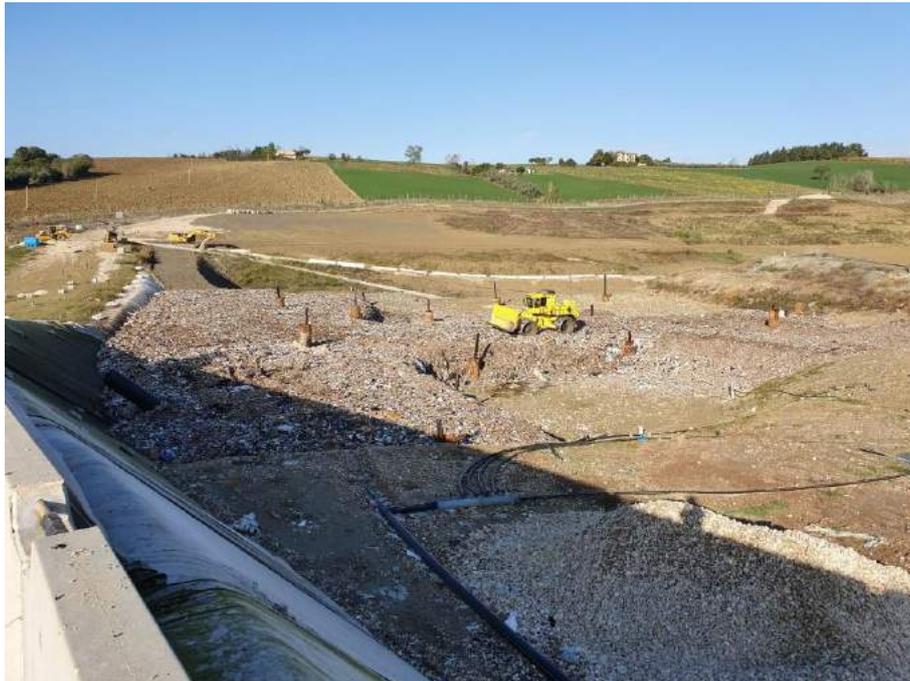
Lo spessore dello strato dei rifiuti messi a dimora giornalmente nella cella non supera 1.0 m di altezza.

La compattazione dei rifiuti viene eseguita distribuendo gli stessi su tutta la superficie della cella di coltivazione individuata, attraverso una serie di rullaggi incrociati eseguiti mediante compattatore meccanico del peso minimo di circa 57 t.

Visuale cella di abbancamento

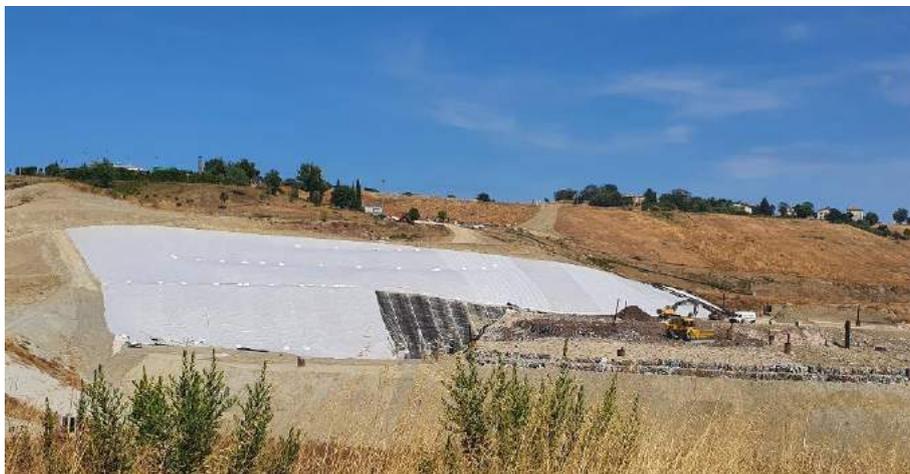
La copertura giornaliera viene assicurata e realizzata mediante stesura di terreno con adeguate caratteristiche di permeabilità in modo da non creare, all'interno del corpo dei rifiuti, sacche o ristagni di percolato e/o biogas.

Copertura rifiuti con terreno e con materiale inerte riciclato

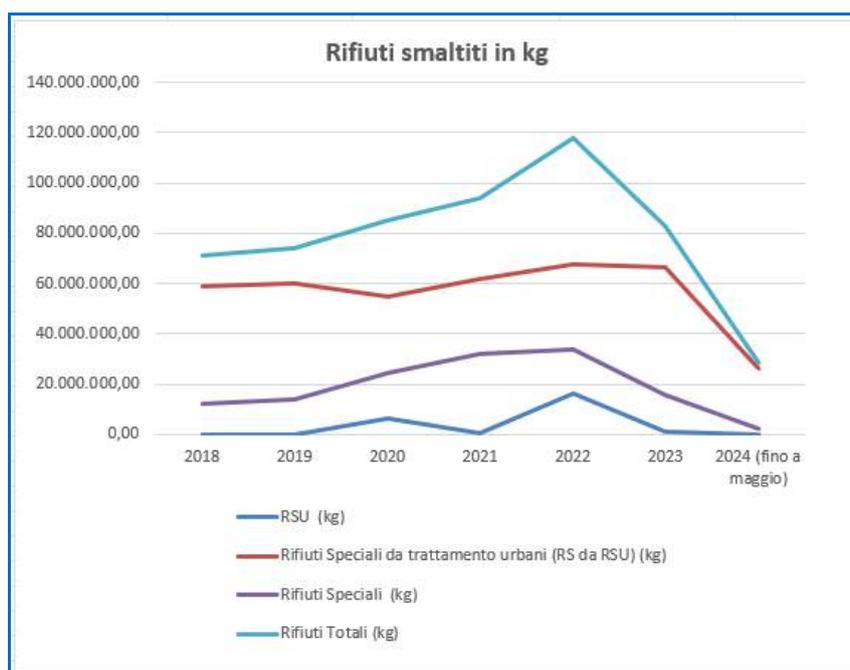
Di seguito si riporta il grafico con la rappresentazione dell'andamento della diversa tipologia di rifiuti conferiti nel periodo 2018-2024.

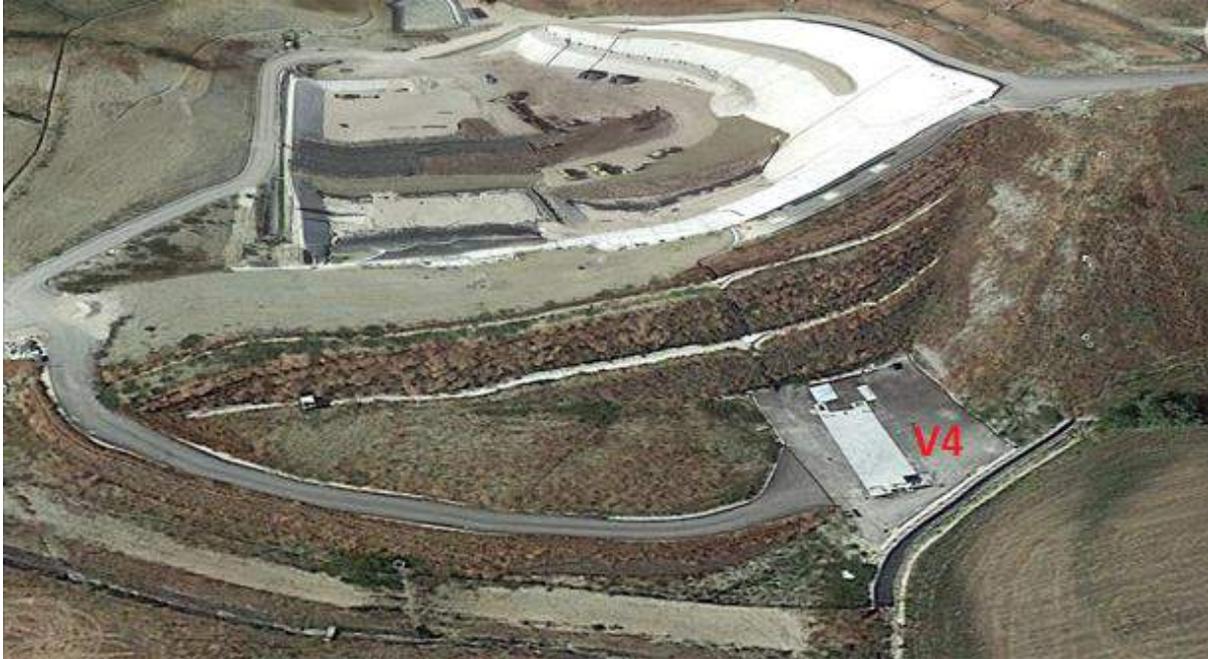
La gestione del percolato prodotto ha subito modifiche sostanziali con la realizzazione dell'ampliamento in quanto la vecchia vasca di valle denominata "Flygt" è stata dismessa e il percolato prodotto dai lotti n. 1 e n. 2 della vecchia discarica viene confluito attraverso tubazione dedicata nella nuova vasca (V4) posizionata a valle dell'argine di fondo della nuova discarica.

Foto aerea con individuazione della nuova vasca di valle (V4)

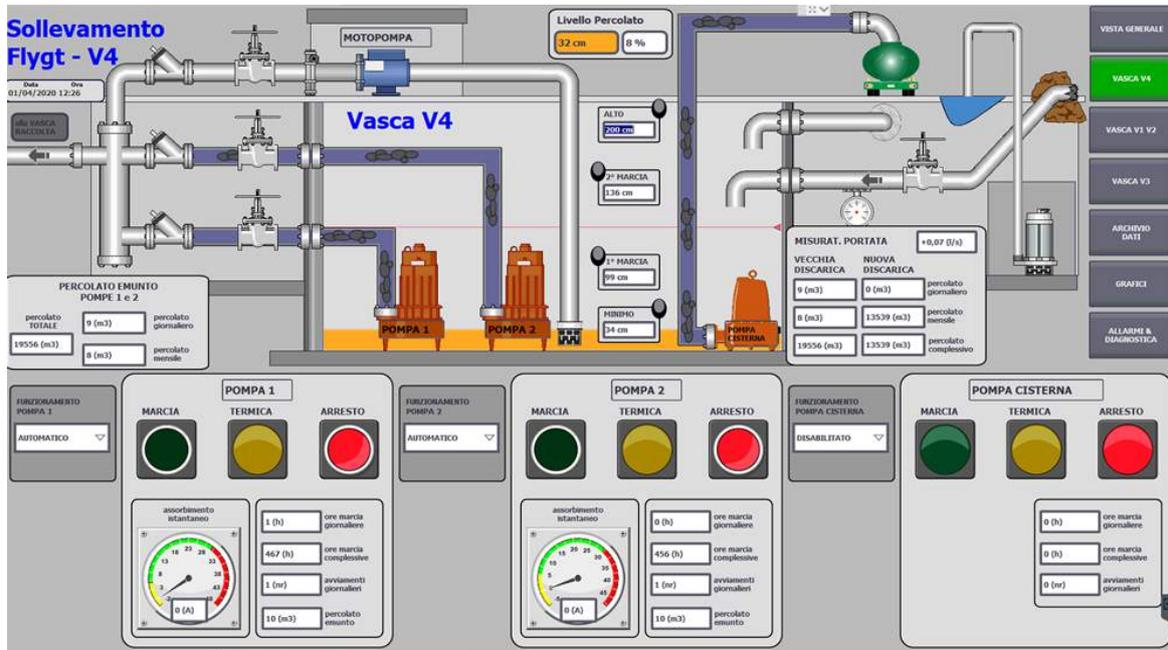
Di seguito si riporta la videata del programma di monitoraggio relativa alla vasca V4.

La vasca V4 è dotata di misuratori di livello e di n. 2 pompe flygt antideflagranti che vengono avviate alternativamente in automatico. Il sistema di controllo è impostato in maniera tale che all'interno della vasca il livello del percolato non deve mai superare 2 m di altezza dal fondo in modo da garantire un accumulo di sicurezza in occasioni di eventi meteo-climatici eccezionali (emergenze). Il sistema di controllo permette di accedere da remoto e in caso di emergenza di attivare la funzionalità "manuale". La vasca di accumulo di valle V4 è stata dotata di un ulteriore sistema di sicurezza in grado di garantire il sollevamento del percolato verso le vasche di monte anche in mancanza di energia elettrica e mancato funzionamento del generatore ausiliario presente. Il presidio è costituito da una derivazione sulla tubazione di adduzione dove è possibile inserire mediante un ponte una motopompa esterna ausiliaria.

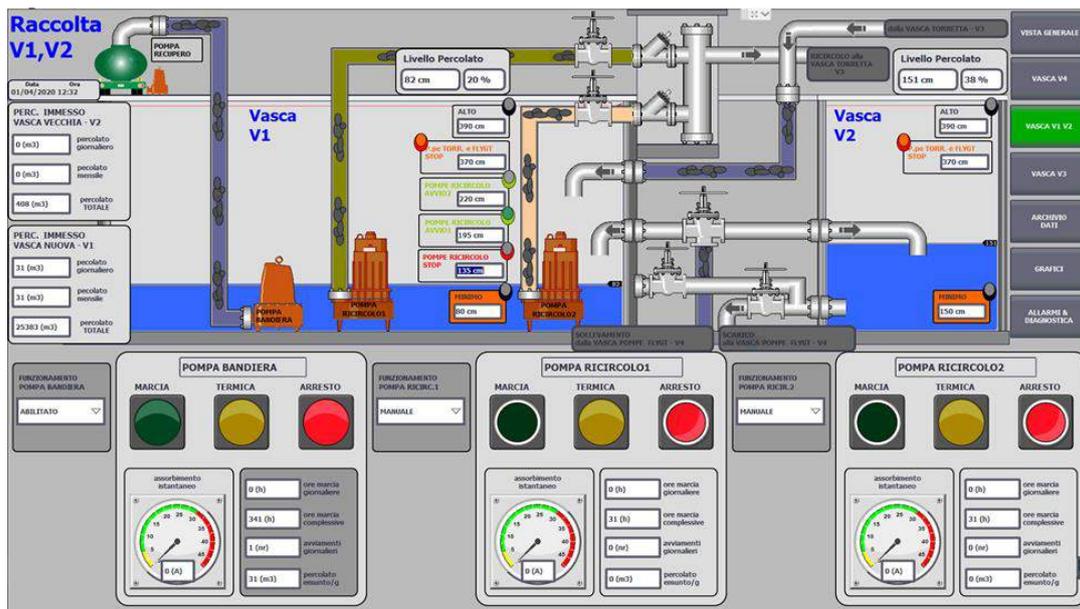
Di seguito si riporta la videata del programma di monitoraggio relativa alla vasca V1+V2

Il livello del percolato nelle vasche V1 e V2 viene letto dal personale operativo ASA nel visualizzatore SIEMENS collocato nel quadro presente sulla parete della vasca V2 ed è annotato dal personale operativo ASA incaricato nel rapportino giornaliero (MOD. 18 rev. 14) nella parte relativa alla verifica Livello vasca di monte V1 e Livello vasca di monte V2. Il livello del percolato nella vasca V1 e V2 viene annotato sul rapportino giornaliero (MOD. 18 rev. 14) anche dal personale dell'ufficio accettazione (ACC) in modo da avere un riscontro tra quanto registrato dal personale operativo ASA e quanto evidenziato da personale accettazione attraverso computer dove è installato il sistema SIEMENS di controllo. Di seguito si riporta la videata del programma di monitoraggio relativa alla vasca V3.

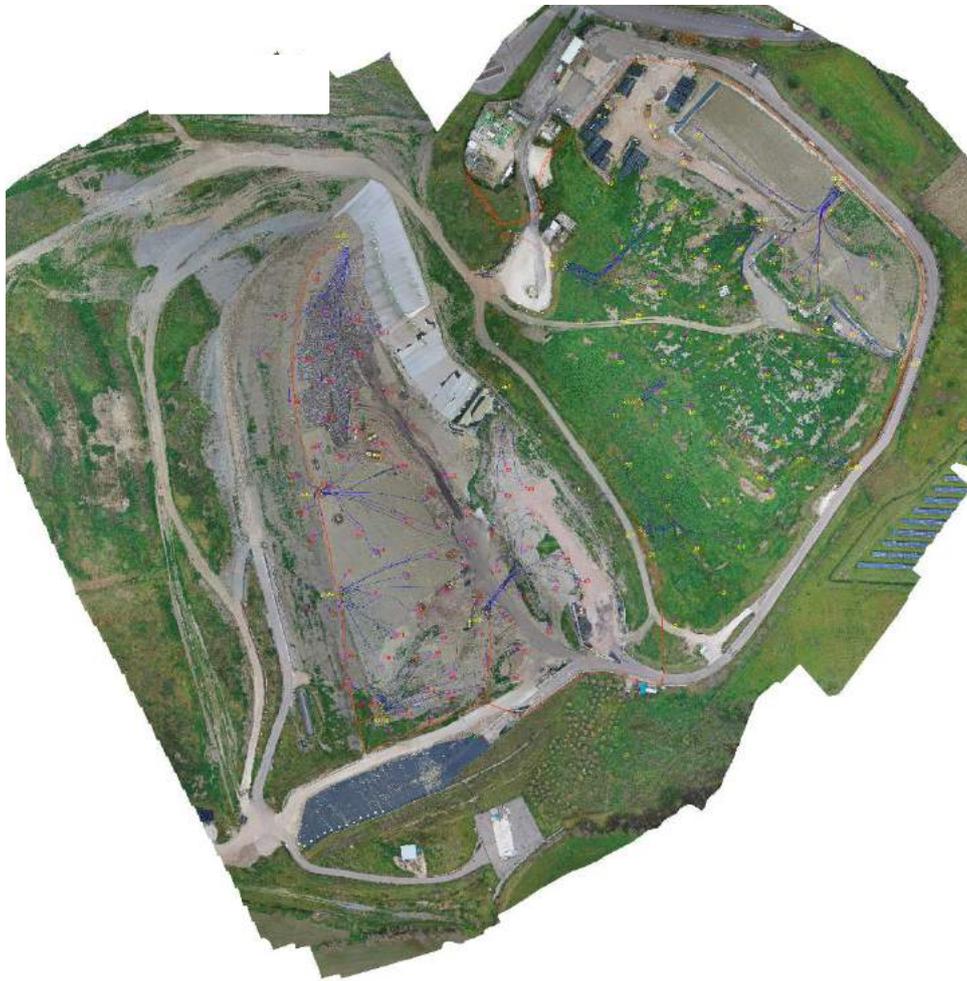
L'impianto di generazione energia elettrica, della torcia di combustione e della rete di captazione - collegamento del biogas è gestito dalla ditta ASJA Ambiente Italia S.p.A. di Torino, quindi è escluso dall'ambito di applicazione del sistema di gestione ambientale ASA.

Planimetria ubicazione camini biogas

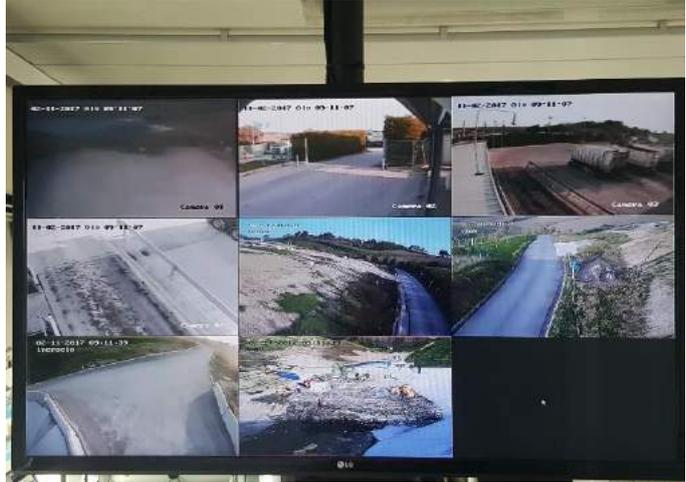
Le due telecamere direzionali comandate dal personale addetto all'accettazione rifiuti sono utilizzate durante l'orario di conferimento per la verifica visiva dei rifiuti conferiti sia in fase di pesatura sia in fase di scarico; il personale dell'ufficio accettazione prima dell'ultimazione dell'orario di lavoro provvede a direzionare la telecamera mobile sopra la pesa sull'ingresso secondario all'impianto (zona delle sbarre di accesso alla strada di servizio interna).

Sistema videocontrollo

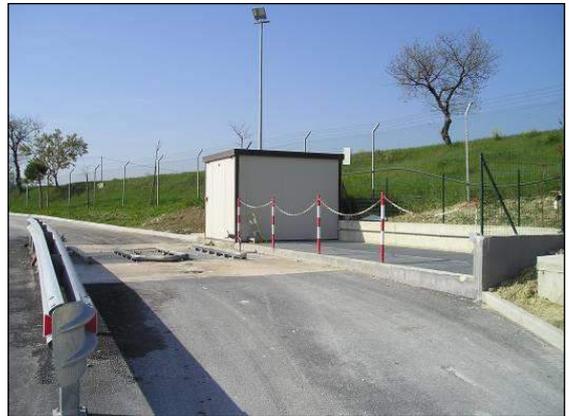
La sezione impiantistica è completamente automatizzata ed entra in funzione al passaggio dei mezzi; le acque di lavaggio, gestite mediante un sistema a circuito chiuso sono utilizzate per un ciclo della durata di circa 2 mesi, dopodiché vengono avviate a smaltimento dopo averle caratterizzate analiticamente ed avergli attribuito il codice rifiuti CER 16 10 02 (soluzioni acquose di scarto diverse di quelle di cui alla voce 16 10 01*).

Sistema lavaggio

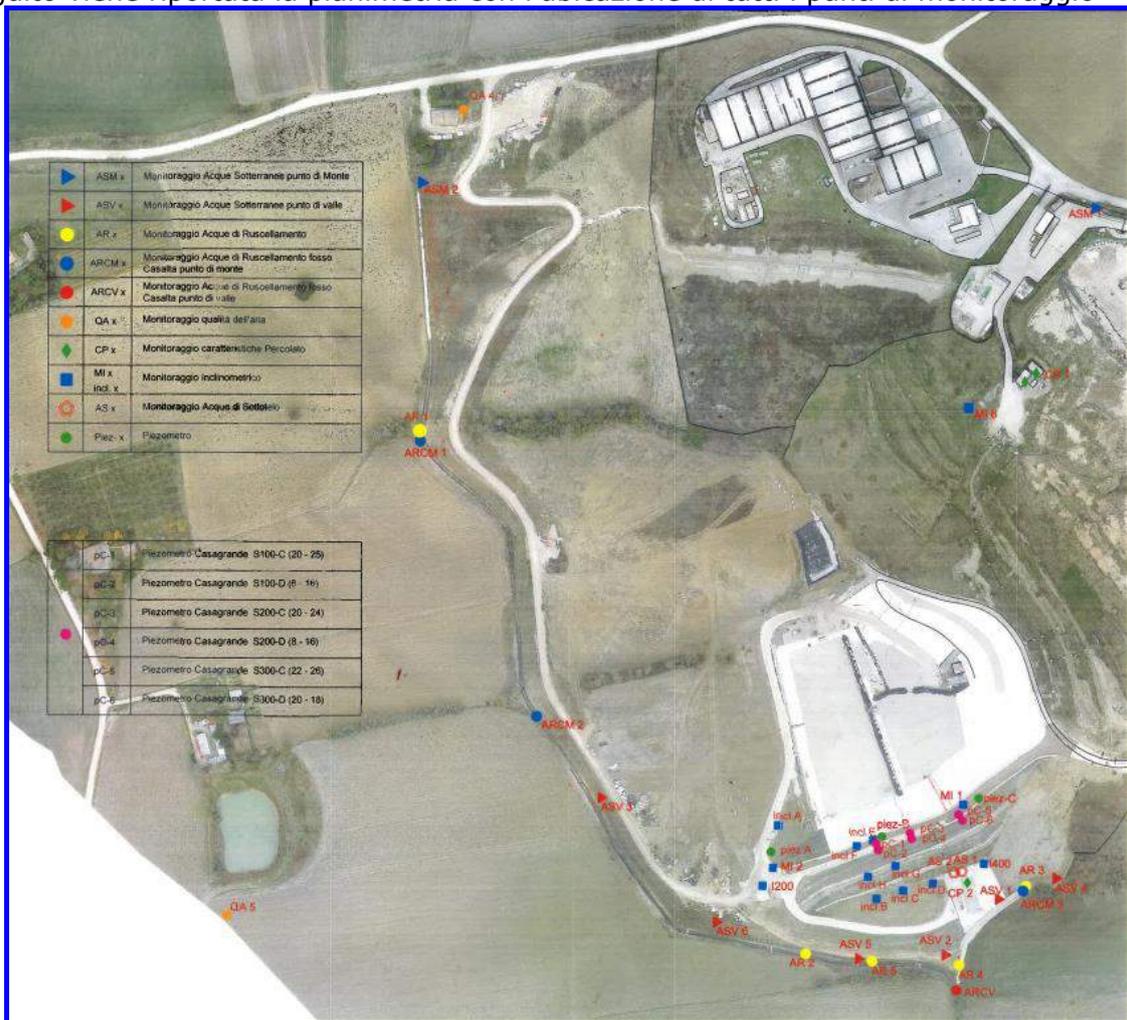
Di seguito viene riportata la planimetria con l'ubicazione di tutti i punti di monitoraggio

Ubicazione strumentazione di monitoraggio

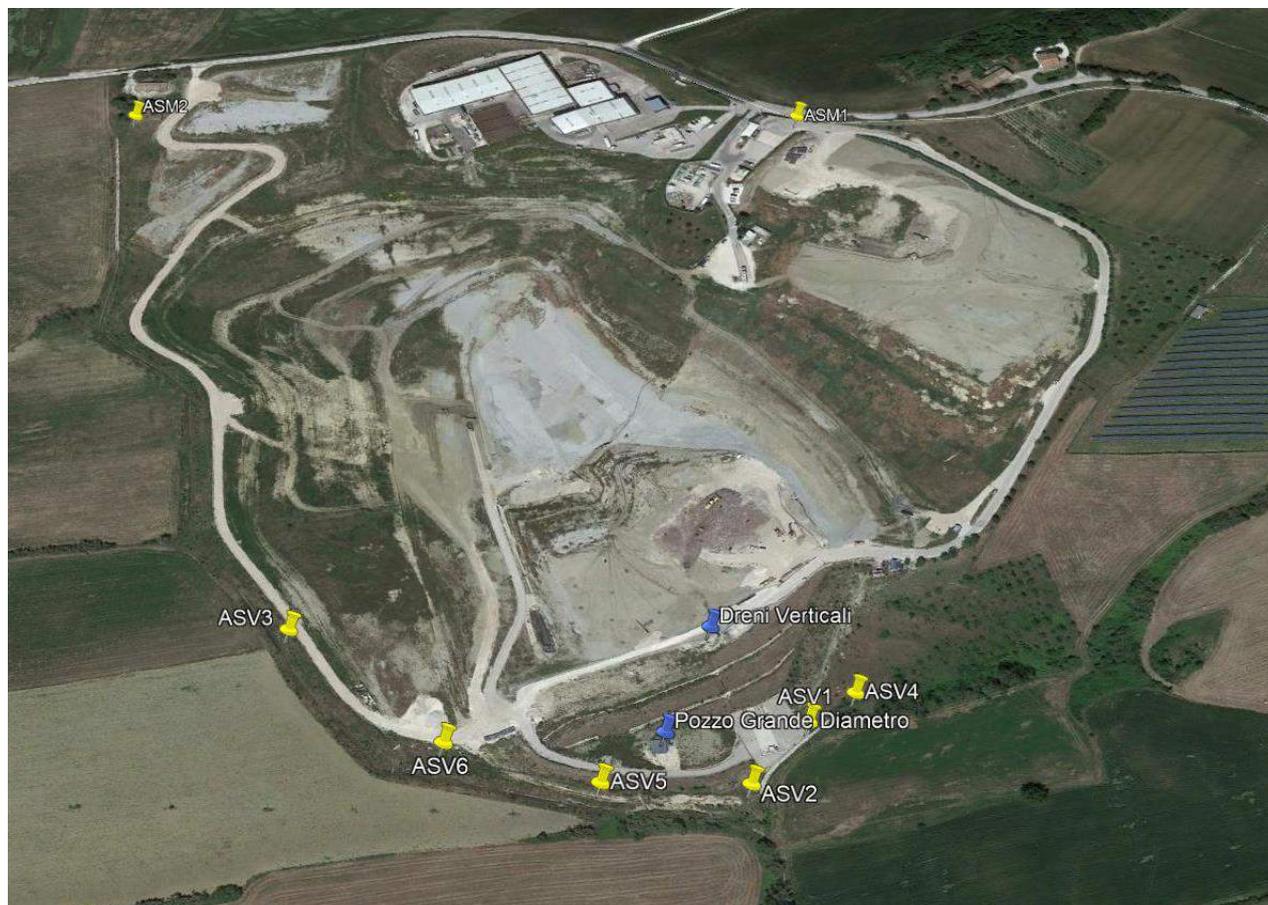
Visti il valore di Cloroformio (Triclorometano) pari a 0,24 $\mu\text{g/l}$ riscontrato a settembre 2018 nel piezometro ASM2, che per la sua posizione rappresenta il bianco rispetto alla discarica, appare evidente che la presenza di questi composti non può essere messa in relazione all'attività della discarica. Di seguito si riporta una foto aerea con individuata la posizione dei punti di monitoraggio delle acque "sotterranee" (sub-superficiali e di impregnazione).

Con l'attivazione del lotto in ampliamento l'attività di monitoraggio prevede campionamenti anche su altri 2 punti denominati:

- punto **AS 1 "acque di sottotelo"** che intercetta le acque in corrispondenza dei vecchi pozzi/piezometri denominati SA2, SA3, SA4, SA5, SA6, P3, P4, P5 e vecchio drenaggio di sicurezza relativi alla discarica prima dell'ampliamento;
- punto **AS 2 "acque di sottotelo"** provenienti dalle vasche di ampliamento.

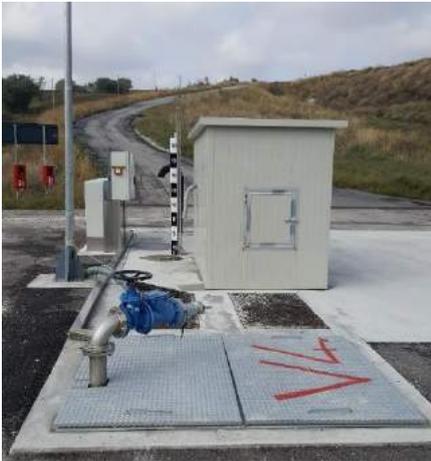
Visuale dell'asta graduata esterna per la misura del percolato dall'esterno

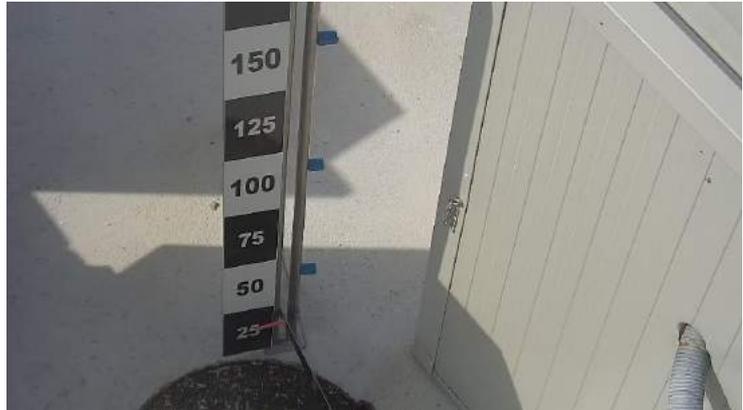
Visuale dell'asta graduata dallo smartphone attraverso l'applicazione XMEye

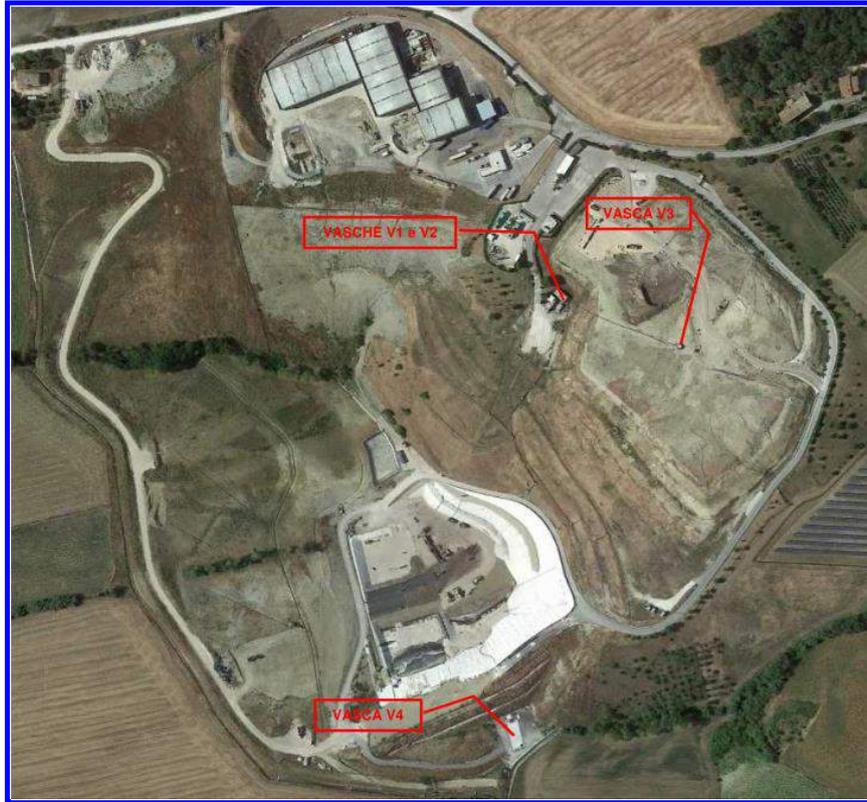
Planimetria individuazione vasche percolato

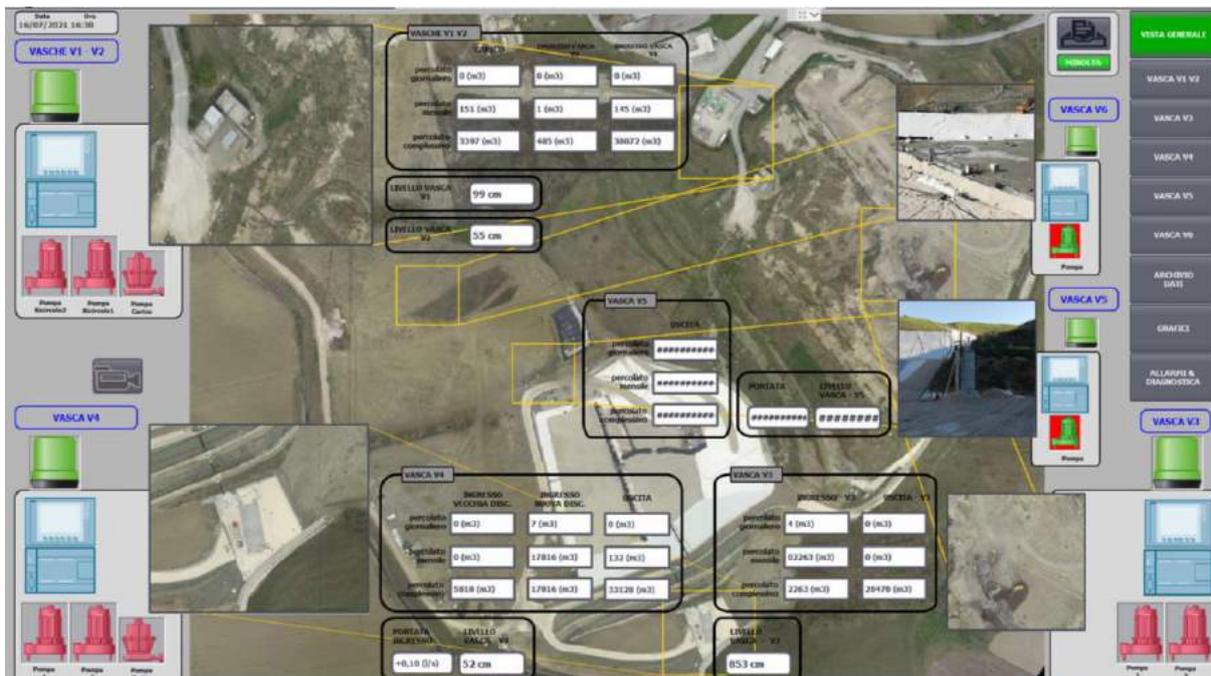
Di seguito si riporta la videata generata dal software di gestione con la rappresentazione del sistema di gestione del percolato.

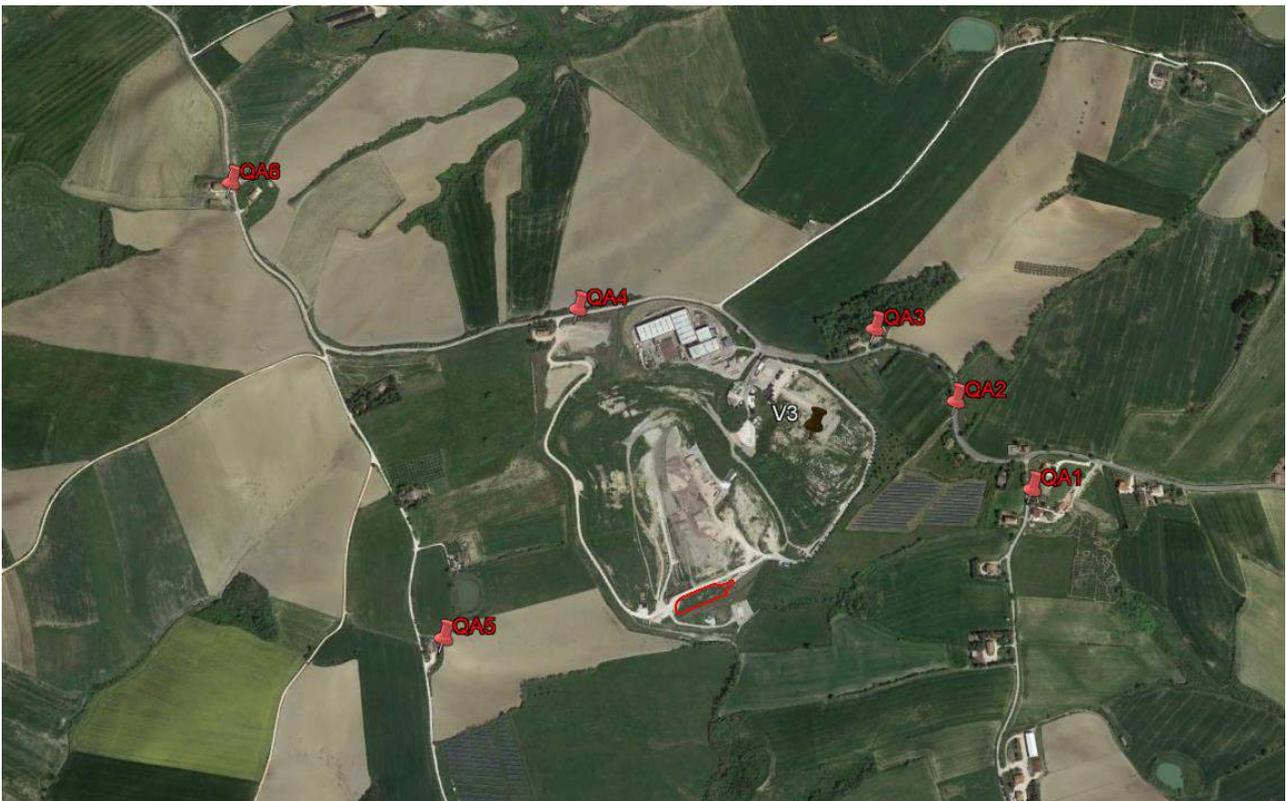
I ricettori sono stati individuati sulla base dell'esposizione del nucleo abitato di San Vincenzo rispetto all'orientamento dei venti dominanti. Fino a luglio 2022 i punti monitorati erano 5 (QA1, QA2, QA3, QA4, QA5) poi da agosto 2022 è stato aggiunto il punto QA6.

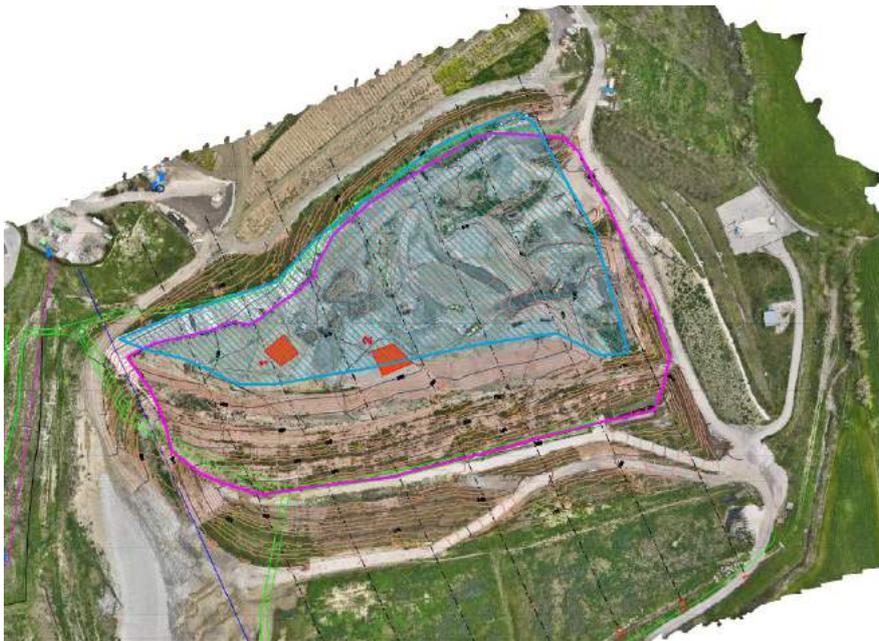
Di seguito si riporta la foto area (realizzata con il drone) della zona di ampliamento del 1° lotto -marzo 2024.

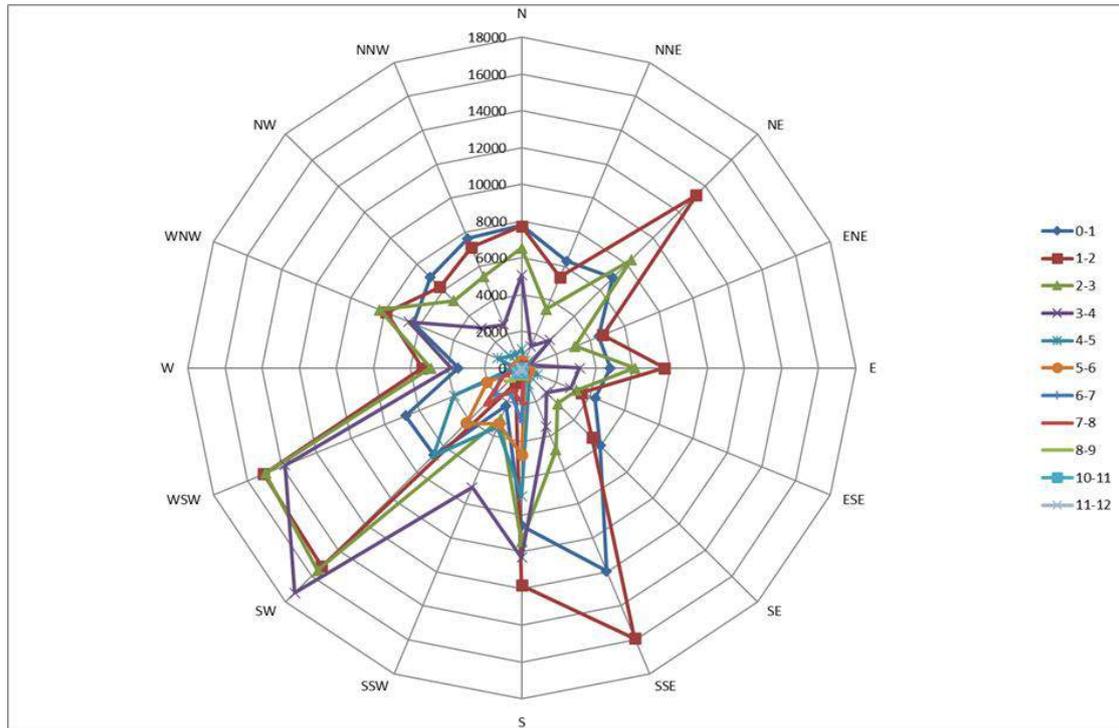
**Rappresentazione grafica della direzione ed intensità del vento (2023)
rispetto all'impianto di smaltimento**

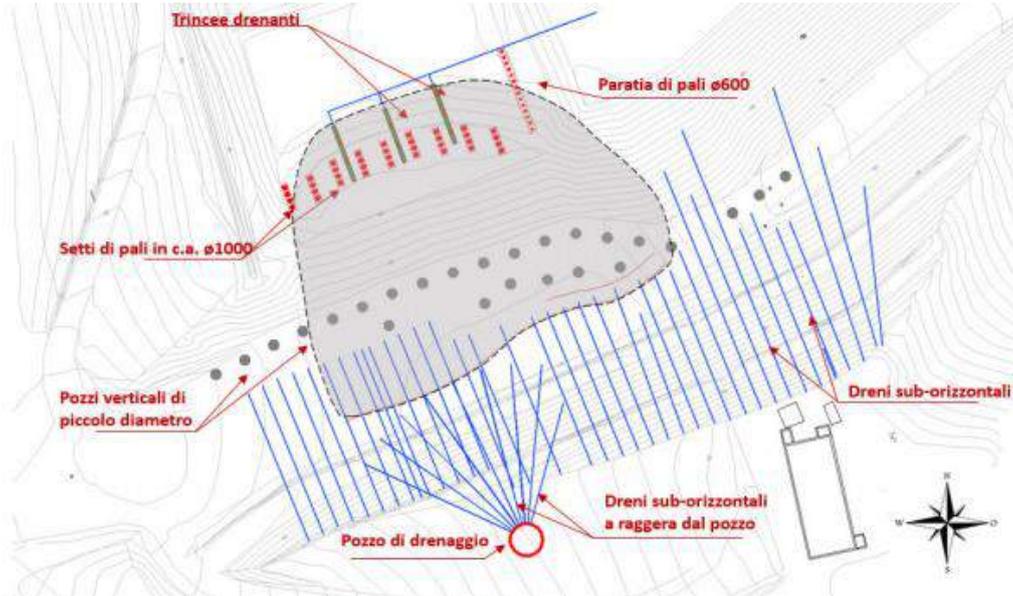
Di seguito sono descritte le opere di consolidamento dell'arginatura che si sono rese necessarie per fronteggiare il dissesto che, nel novembre 2016, ha interessato la porzione Ovest, lato nord dell'argine di chiusura della vallata che permetteva la realizzazione dell'ampliamento della discarica. Avendo individuato nella presenza in fondazione di un paleoalveo colmato da terreni colluviali poco consistenti e nell'insorgenza di elevate sovrappressioni interstiziali nel corpo arginale le cause principali del dissesto, l'intervento di stabilizzazione e consolidamento ha previsto interventi combinati di tipo strutturale ed idraulico. Gli interventi realizzati sono indicati nella figura di seguito riportata.

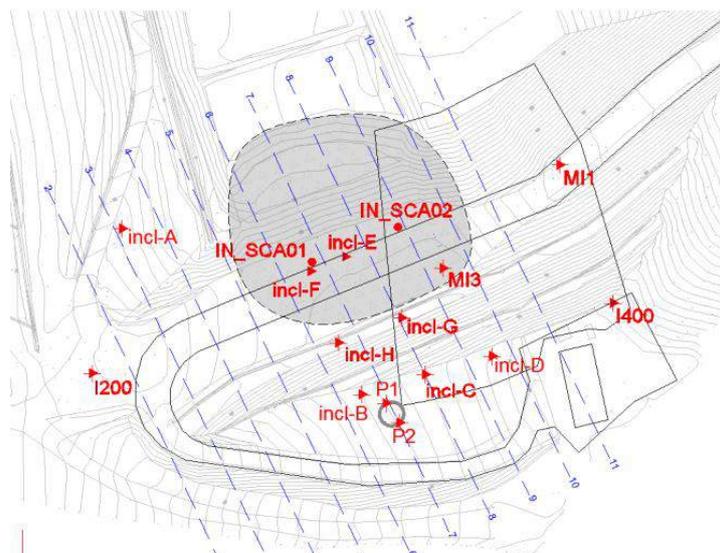
Il sistema di monitoraggio inclinometrico dell'arginatura è stato messo in campo piuttosto rapidamente dopo l'insorgere del dissesto (i primi inclinometri sono attivi già dal dicembre 2016) per cercare di comprenderne la cinematica e per monitorarne l'evoluzione nel tempo del fenomeno. I dati ottenuti dagli inclinometri hanno permesso di valutare con accuratezza l'efficacia del sistema di consolidamento del dissesto così da consentire l'esercizio della discarica nelle aree in prossimità dell'argine. Oggi, con i volumi disponibili a ridosso dell'argine parzialmente colmati dai rifiuti, non è più significativo osservare gli spostamenti del dissesto (il cui movimento è ostacolato anche dalla massa dei rifiuti oltre che dalle strutture di consolidamento realizzate), mentre è di interesse valutare la risposta deformativa dell'argine determinata dal progressivo riempimento della discarica. Ad oggi sono attivi 15 tubi inclinometrici sull'arginatura, la cui disposizione è indicata nella figura seguente e le cui caratteristiche più importanti sono dettagliate nella tabella sottoripartata.

Planimetria dell'argine con indicazione degli inclinometri operativi a SETTEMBRE 2023

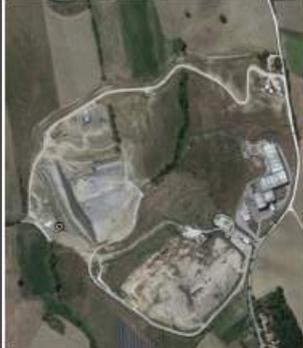
Stralico cartografico/foto

Strumentazione di misura:
Modello sonda: SIGEEO 05942SV3000
Passo sonda: 0,5 metri
Campo di misura: ±30°
Sensibilità: 20000 sensu
Accuratezza sensore: ±0,013% F.S.

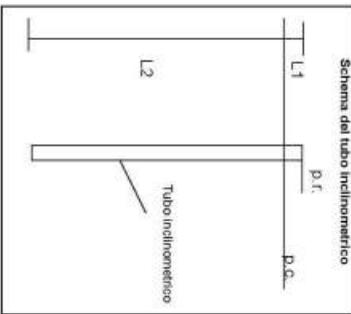
Schema del tubo inclinometrico

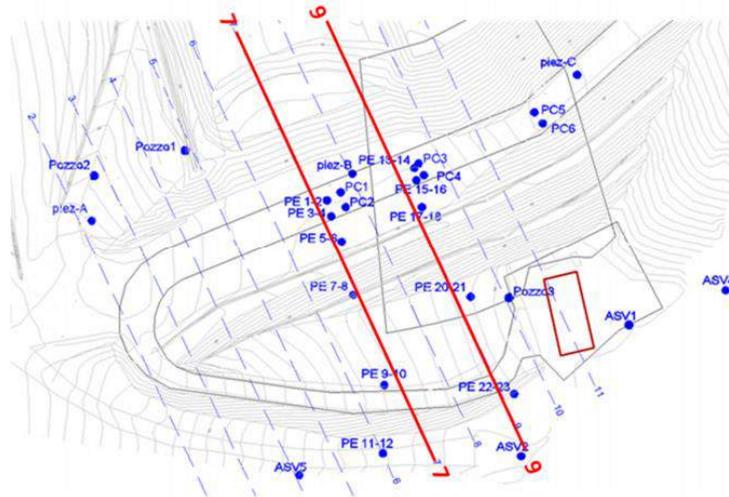
La planimetria di seguito riportata mostra la disposizione planimetrica degli strumenti di monitoraggio piezometrico.

Si tratta di piezometri a tubo aperto (PA, PB, PC, ASV), piezometri Casagrande (codice PC) e 22 celle piezometriche elettriche, attive dall'aprile 2018. Le celle elettriche, che registrano i dati con cadenza oraria, sono collocate lungo le sezioni 7 e 9 come indicato nelle figure seguenti.

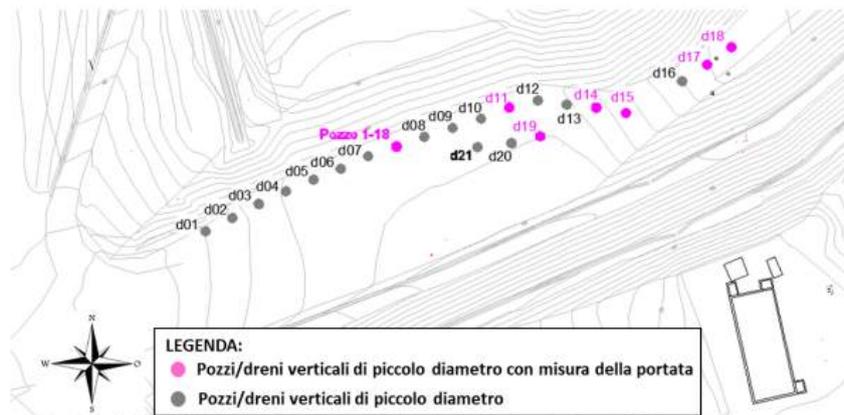
Per migliorare il drenaggio della porzione nord dell'argine non raggiunta dai drenaggi sub-orizzontali, sono stati realizzati alcuni pozzi di piccolo diametro, sfinestrati per l'intero spessore dell'argine ed estesi per alcuni metri nella formazione argillosa di base. Nella figura che segue è indicata la posizione e le caratteristiche geometriche dei pozzi realizzati.

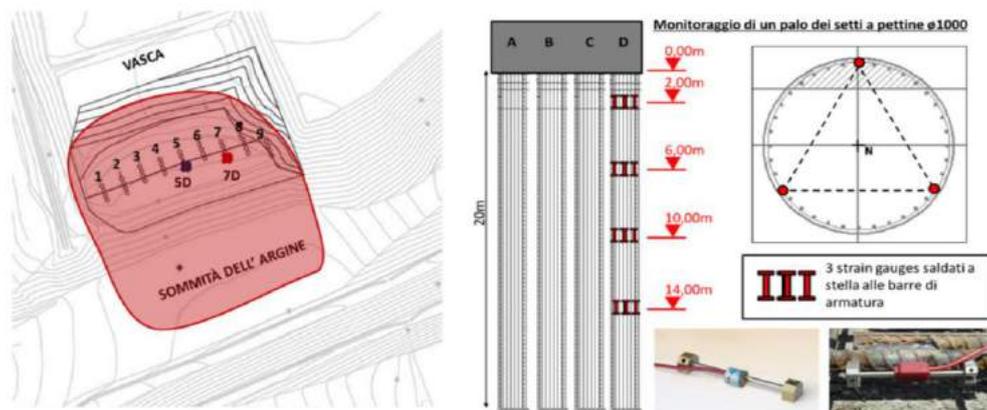
Dei 24 sensori installati, 4 sono andati persi durante le operazioni di getto ed 1 non fornisce più letture valide dal maggio 2022, mentre gli altri 19 sono tuttora correttamente funzionanti.

Gli strain-gauges forniscono una misura della deformazione subita dalla barra di armatura a cui sono collegati: ad una deformazione di allungamento corrisponde un valore positivo della lettura del sensore, viceversa ad un accorciamento corrisponde un valore negativo. Nel caso in esame, mancando la lettura di zero al momento dell'installazione, la deformazione misurata dai sensori va interpretata in senso differenziale rispetto alla prima misura disponibile che è avvenuta nel febbraio 2019, in occasione dell'attivazione dell'acquisizione automatizzata. Ne consegue che non è ricostruibile l'intera storia deformativa dei pali, mentre è possibile valutare gli incrementi di deformazione successivi al febbraio 2019.

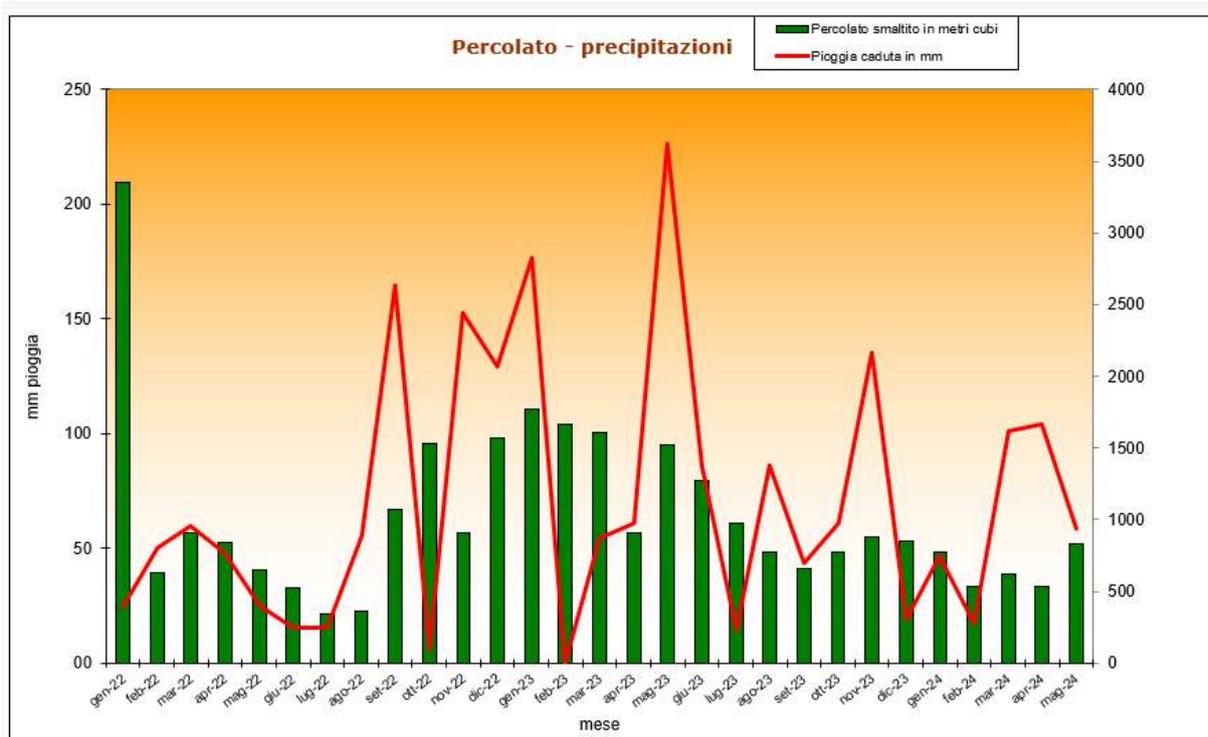
Il grafico sottostante mette in relazione la produzione di percolato con le piogge cadute nel periodo gennaio 2022 - maggio 2024.

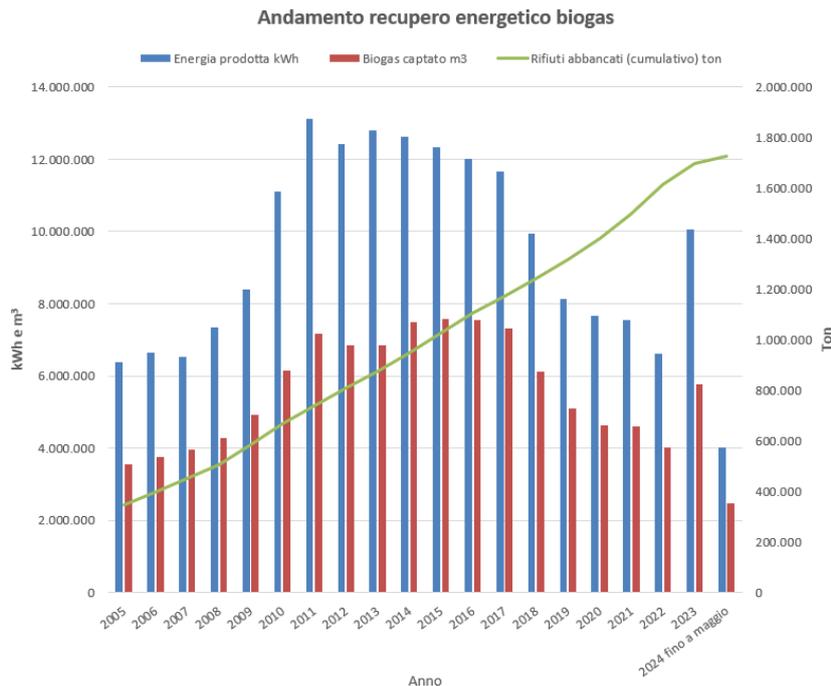
Nel grafico che segue è ben rappresentato con la caratteristica forma a "campana" il progressivo calo del biogas prodotto dalla discarica, in relazione alla progressiva degradazione della sostanza organica presente nei rifiuti stoccati della vecchia discarica (2013-2019); a partire dal 2020 è possibile registrare una inversione di tendenza legata ai nuovi abbancamenti nel 1° lotto dell'ampliamento. L'anno 2022 denota una diminuzione che è probabilmente legata ai lavori per realizzare la copertura definitiva della vecchia discarica.
