DICHIARAZIONE AMBIENTALE

2024

**azienda
servizi
ambientali**

La presente
Dichiarazione Ambientale
è stata redatta
in conformità al Regolamento
(UE) N.2026/2018 EMAS

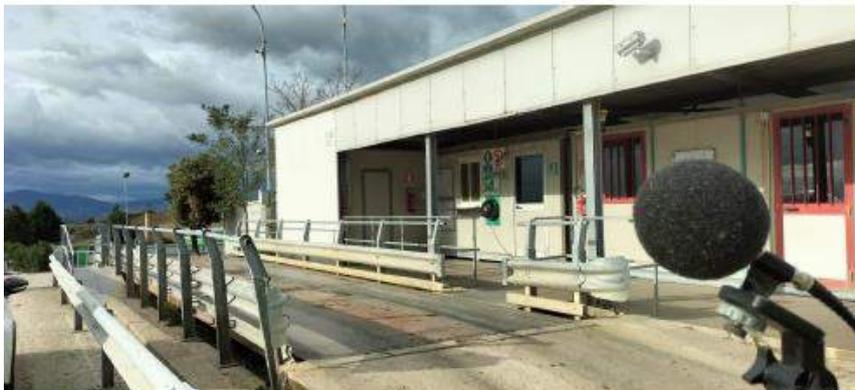
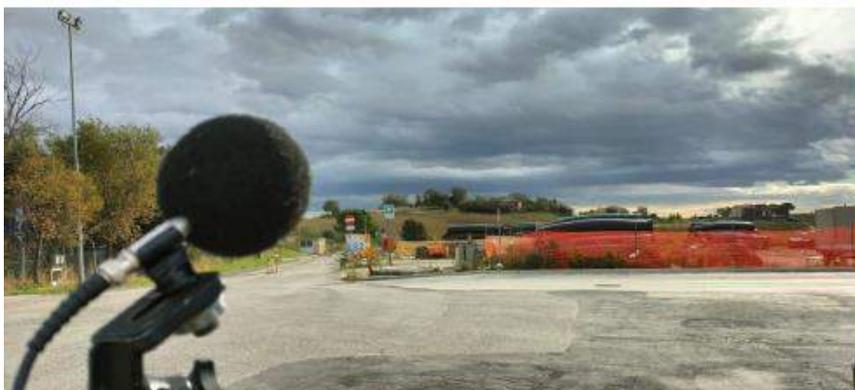
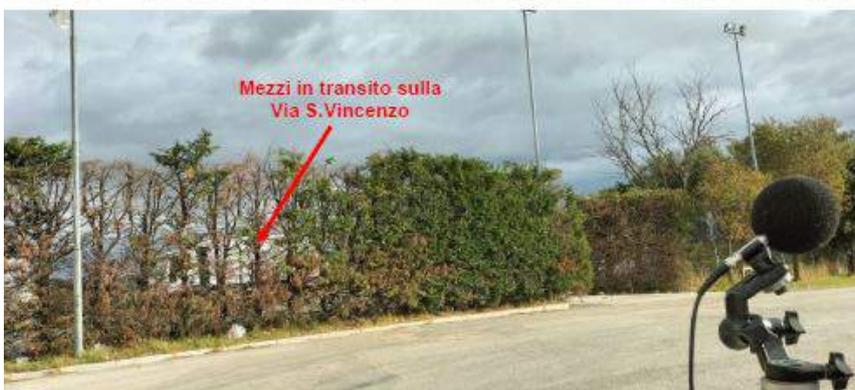
- **S1** all'ingresso del sito ASA sul piazzale interno davanti alla postazione di pesa dei camion conferenti; qui si è rilevato il rumore prodotto dai camion di conferimento rifiuti in ingresso pieni ed uscita vuoti, oltre alla rumorosità indotta dal traffico veicolare composto al 99% dai mezzi afferenti alla discarica ASA ed al centro raccolta CIR33.

Nel corso delle misurazioni in S1 ed S3 si è effettuata una pausa di circa 30 minuti in cui l'impianto di discarica è rimasto in condizioni di completa inattività. Nella successiva Tabella 4.1 si propongono i risultati di sintesi della campagna fonometrica effettuata.

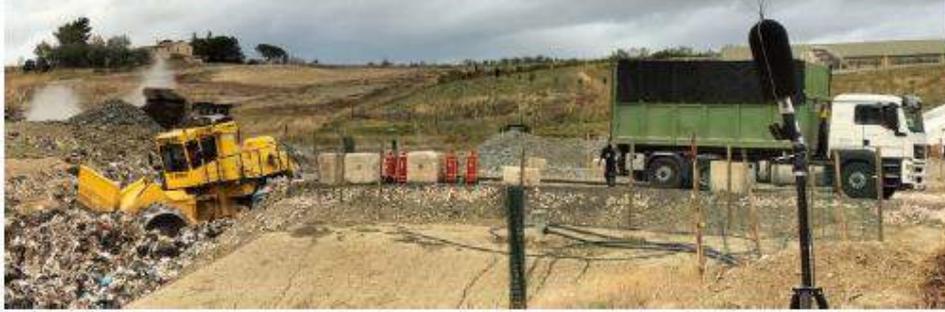
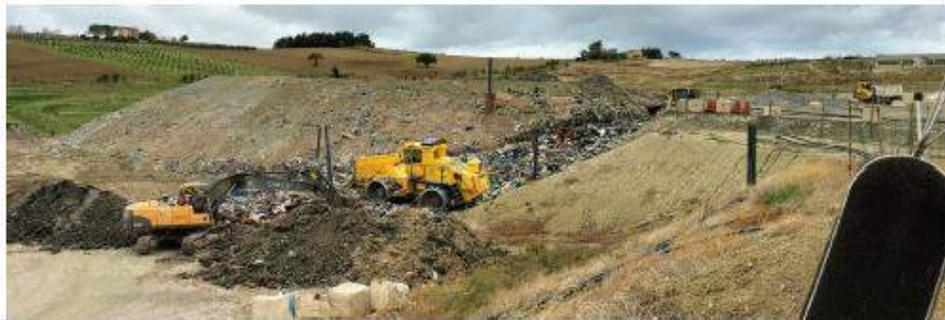
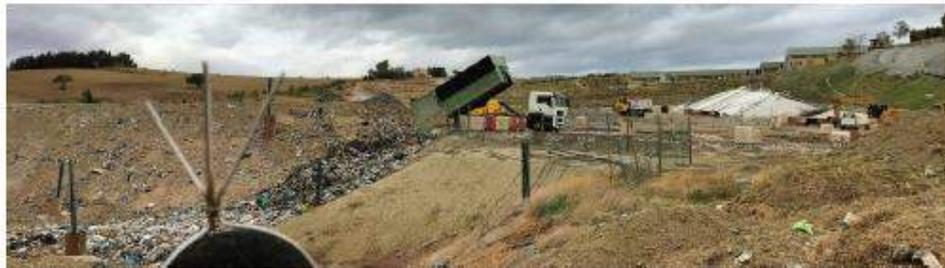
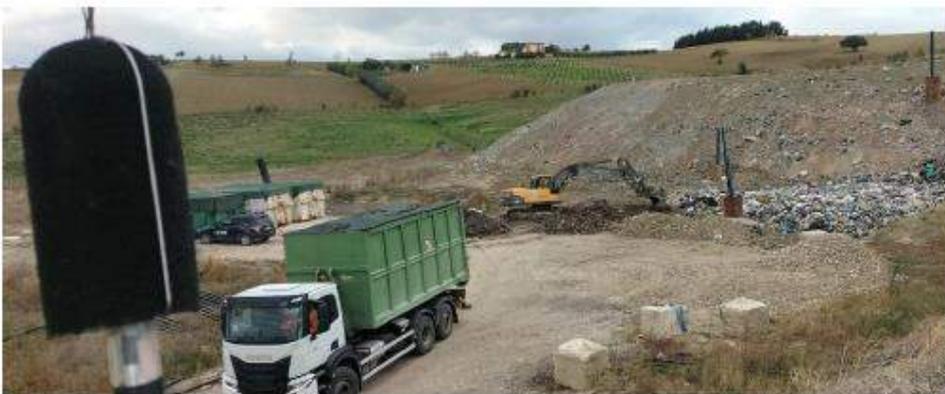
- **S2** in prossimità del punto di operatività di gestione del rifiuto per la caratterizzazione delle sorgenti con tutti i mezzi meccanici in azione, per lo scarico dei cassoni, la lavorazione dei rifiuti, la loro disposizione e costipamento, il loro interrimento, incluso il dumper con i continui carichi di terra per la ricopertura dei rifiuti; per questioni di sicurezza la postazione di misura è risultata a circa 8 - 10 metri dal punto di lavoro delle macchine operatrici e a 5 metri circa dalla pista percorsa dai camion cassonati in conferimento e da quella percorsa dal dumper.

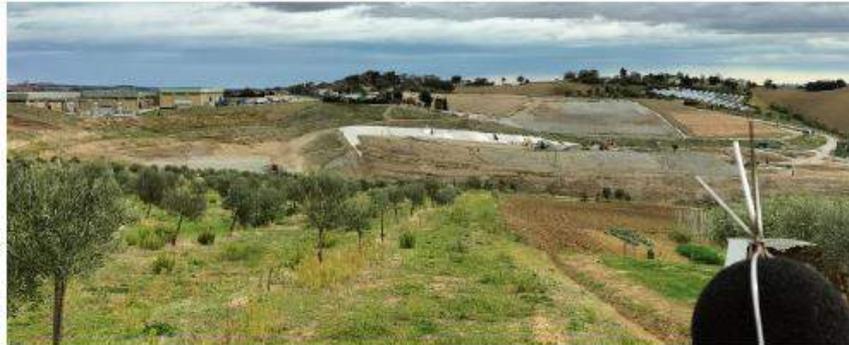
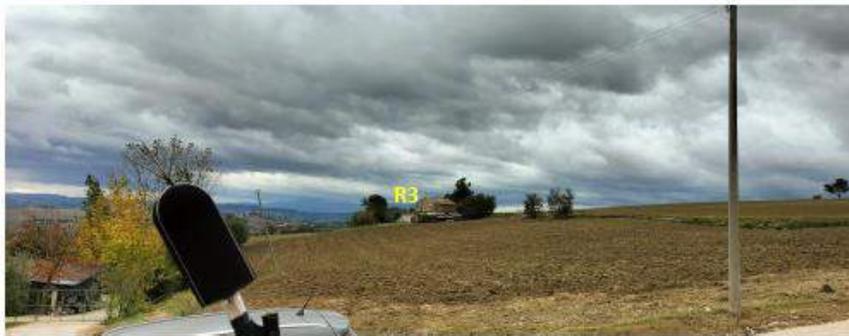
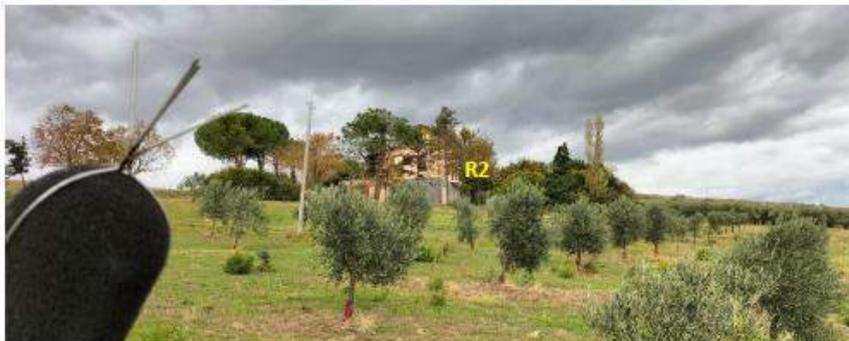
- **S3** sul versante ovest dell'insenatura collinare che ospita l'impianto, all'altezza delle facciate dei ricettori presenti in cresta orografica, lato scelto perché esposto durante le misurazioni a condizioni di sopravvento, ovvero nelle peggiori condizioni di propagazione del rumore dall'interno della discarica ai ricettori.
