Analisi dei dati di monitoraggio dell'argine di valle della Zona di Ampliamento della Discarica di Corinaldo (AN)

RAPPORTO n.7 Aggiornamento a DICEMBRE 2023

Ns.RIF.	Revisione	Data
2023-ASA_2	EMISSIONE	14-2-2024

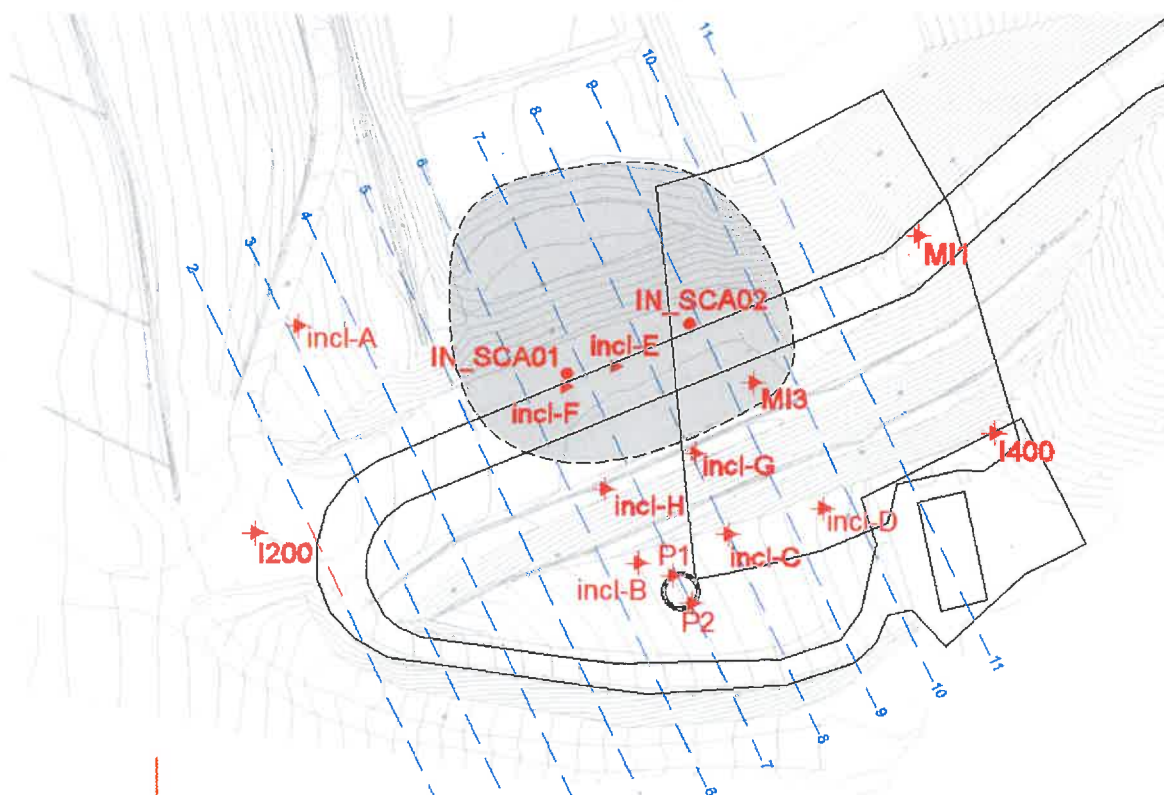
Figura 11 – Planimetria dell'argine con indicazione degli inclinometri operativi a SETTEMBRE 2023

Le **misure più recenti, relative al semestre giugno - dicembre 2023**, indicano la prosecuzione dei trend deformativi precedentemente evidenziati. Si osserva in particolare che gli inclinometri sulla cresta arginale (G-H-M3) mostrano degli spostamenti in superficie di alcuni millimetri pur in assenza di cause perturbatrici chiaramente identificabili – a meno del transito dei mezzi pesanti -, a conferma dell'elevata deformabilità del corpo arginale (si noti che, come si evidenzierà in seguito, lo spostamento esibito dall'inclinometro G è per gran parte concentrato nei primi 2 m di profondità).

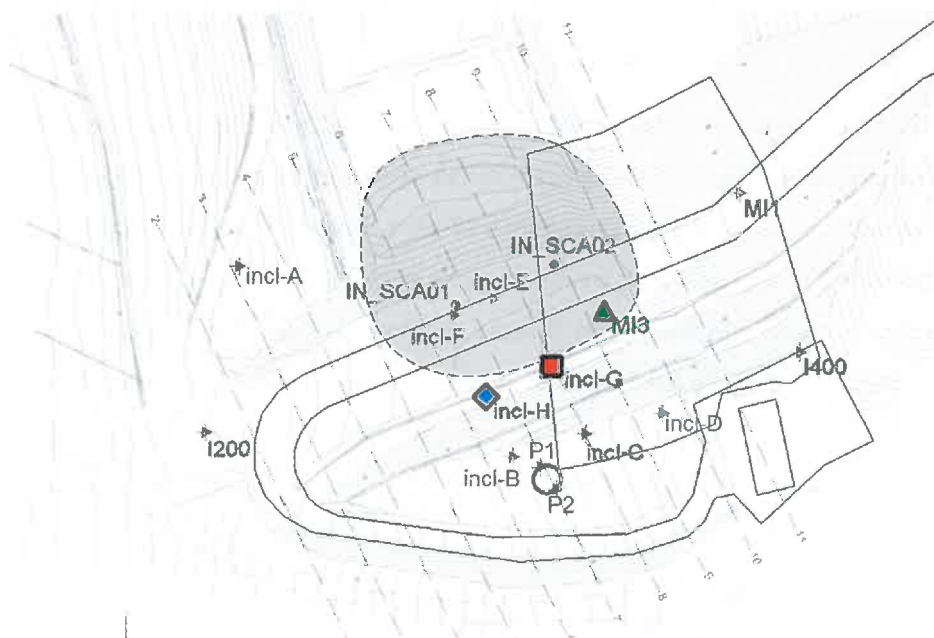
Figura 21 – Inclinometri selezionati per il monitoraggio dell'argine durante il riempimento della discarica

Con il riempimento della discarica è dunque rilevante valutare la risposta dell'argine alla spinta dei rifiuti. Per questo si sono considerati in dettaglio gli spostamenti misurati dai tre inclinometri G, H ed MI3, collocati sulla sommità dell'argine (vedi planimetria di Figura 21), maggiormente indicativi della risposta dell'opera alle lavorazioni nel periodo di osservazione.

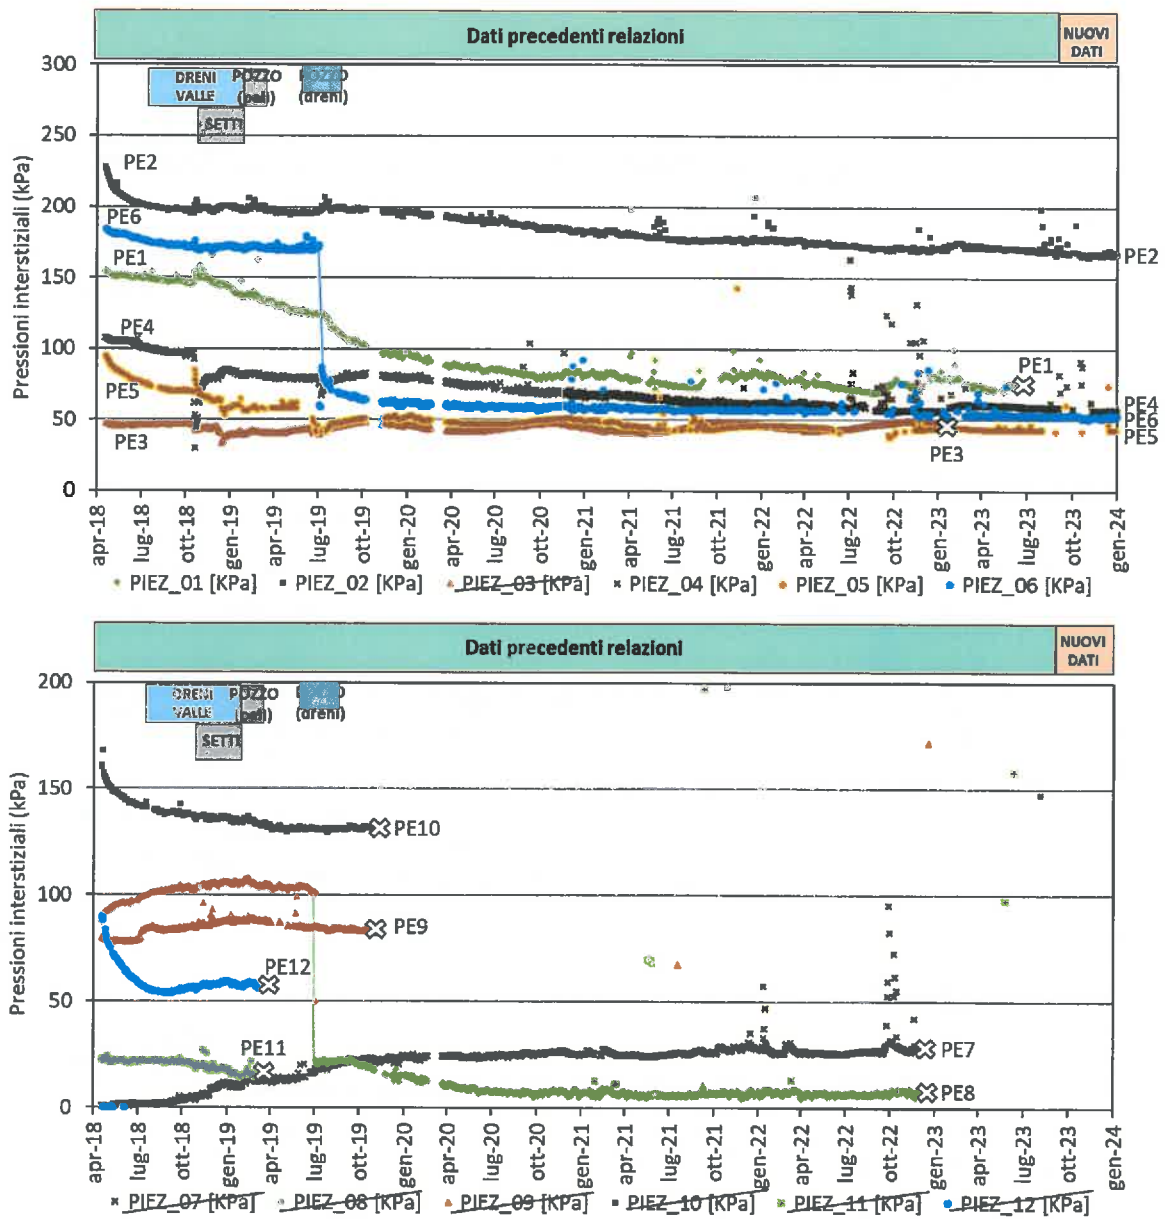
Figura 26 – Andamento nel tempo delle pressioni interstiziali misurate dalle celle PE1-PE12

Dai grafici aggiornati non si rilevano novità rispetto alle osservazioni del passato, con effetti degli interventi di drenaggio sulle sovrappressioni interstiziali che sembrano essersi esauriti od evolvere con estrema lentezza. Si è già osservato che solo la realizzazione dei dreni sub-orizzontali dall'interno del pozzo drenante di valle ha prodotto degli effetti evidenti sulle pressioni interstiziali rilevate dalle celle più vicine alle aste drenanti (PE6 e PE8) e la progressiva riduzione del carico idraulico su altre celle prossime all'area di intervento (PE1 e PE5).

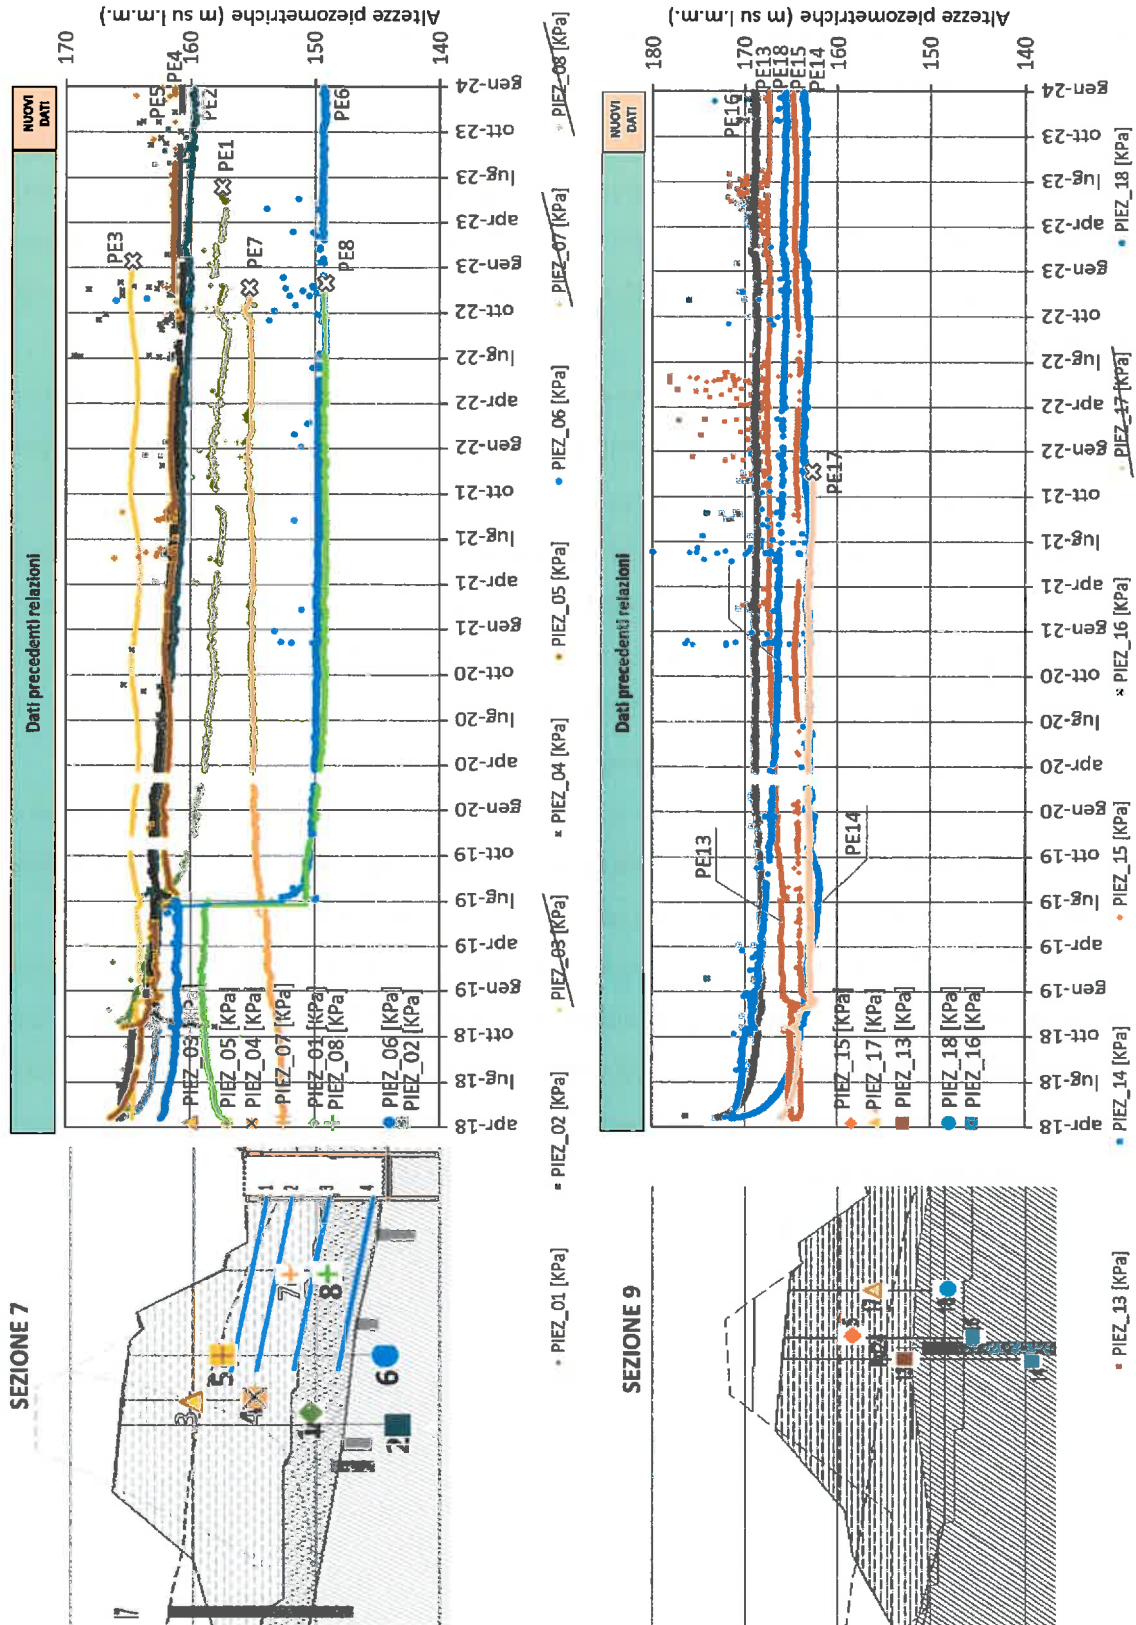
Figura 28 – Andamento nel tempo delle altezze piezometriche più significative nelle sez. 7 e 9 dell'argine

La Figura 28 mostra le medesime letture alle celle elettriche, espresse in termini di altezza piezometrica, per i sensori più significativi della sezione n.7 e n.9 dell'argine. Dalla figura si confermano anche con il presente aggiornamento le osservazioni precedenti e precisamente che:

La presenza di perduranti ed elevate pressioni interstiziali nel corpo arginale è peraltro confermata dagli elevati valori delle altezze piezometriche misurate su alcune celle Casagrande nonché sulle recenti letture sui pozzi verticali di piccolo diametro non attrezzati con pompa di emungimento.

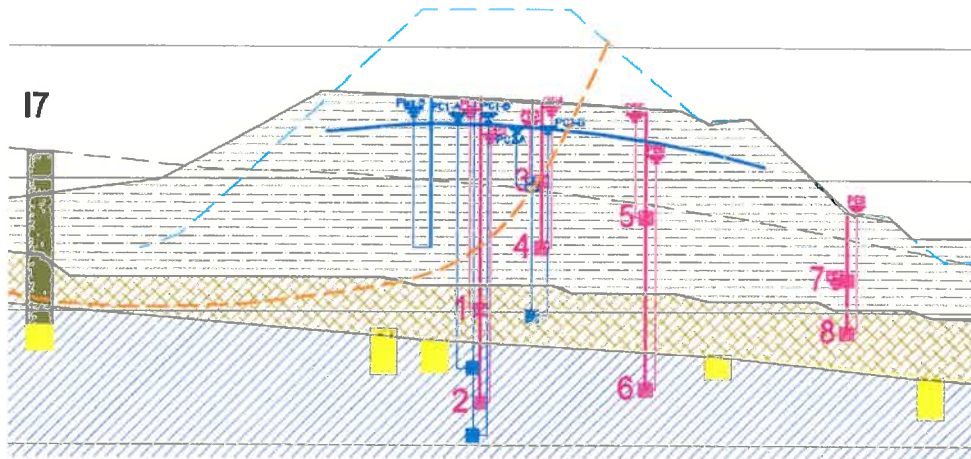
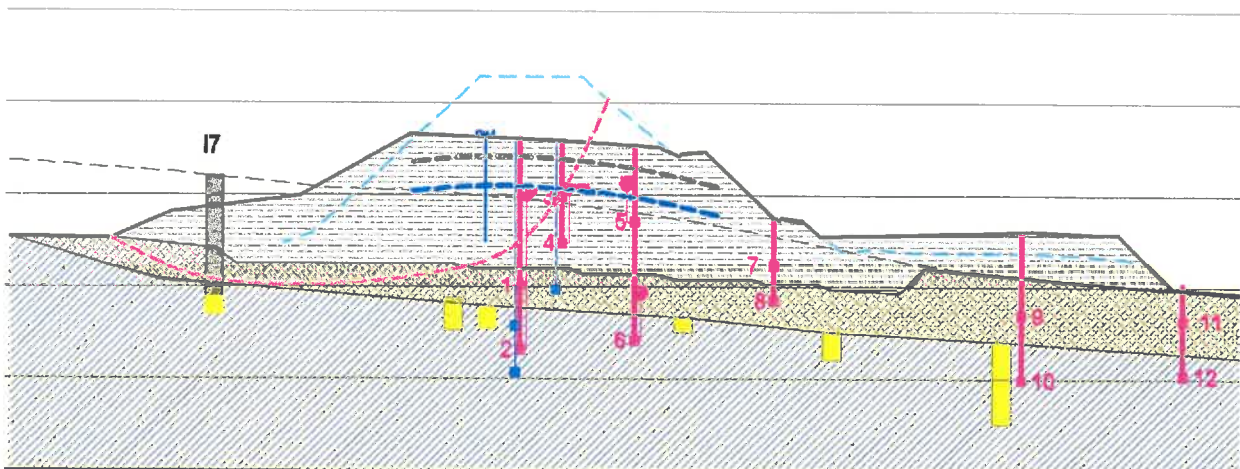
Figura 29 – Confronto tra le altezze piezometriche misurate nel 2018 e nel 2023 nella sezione arginale n.7

In Figura 29 e Figura 30 sono rappresentate le altezze piezometriche misurate dai piezometri elettrici attivi sulle sezioni arginali n.7 e n.9, confrontando le misure del 12 giugno 2018 con quelle aggiornate al 31 agosto 2023 (rappresentative anche della situazione attuale). Si può osservare che le pressioni interstiziali nella sezione n.7 mostrano una generalizzata e significativa diminuzione tra il 2018 ed il 2022, mentre tale riduzione è molto più limitata nella sezione n.9. È anche evidente la riduzione dei sensori attivi nel periodo recente, specialmente nella sezione n.7.

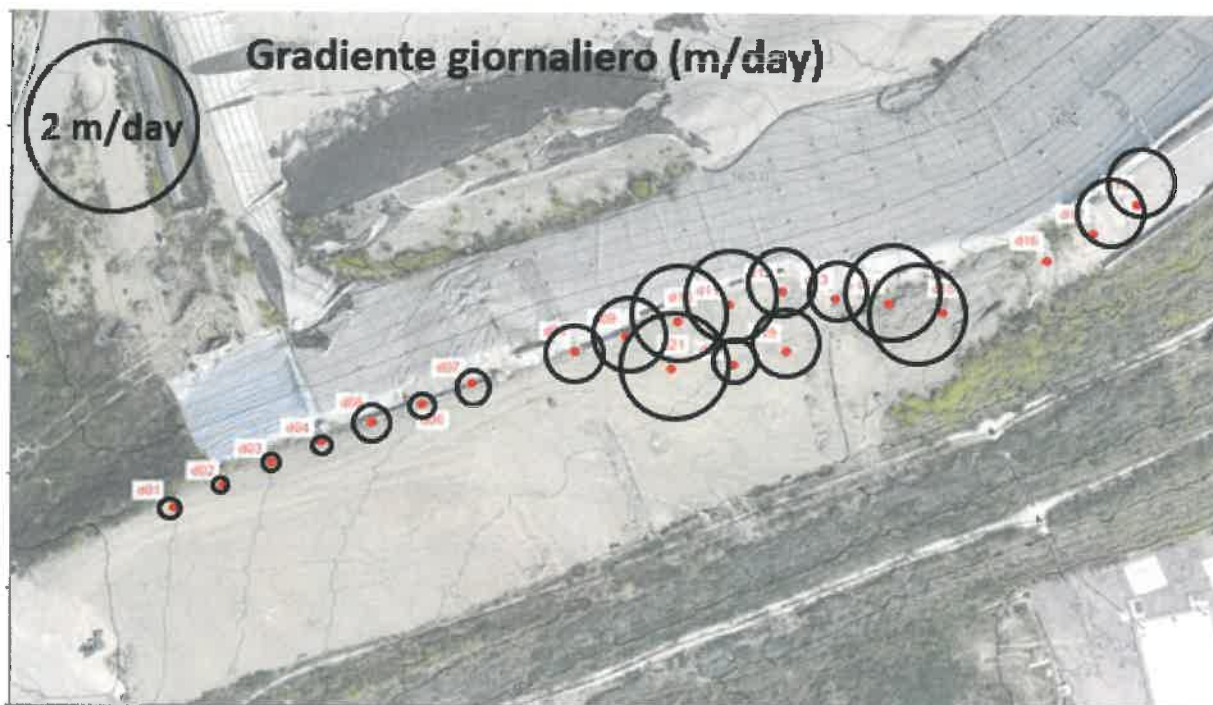
Figura 33 – Planimetria con indicazione della velocità di riempimento dei pozzi prima della loro automazione nell'ottobre 2019

I significativi risultati del POZZO 1-18 hanno permesso di procedere con l'installazione del sistema drenante più ampio costituito dai pozzi d1÷d21. Anche in questo caso nel primo periodo di funzionamento del sistema si eseguivano misure giornaliere del livello idrico nei pozzi per poi procedere al loro svuotamento tramite pompe ad immersione di piccola dimensione calate sul fondo. Questa fase iniziale ha permesso di osservare che i diversi pozzi presentavano capacità di captazione delle acque sotterranee molto diverse. Questo fenomeno è evidenziato graficamente in Figura 33 dove la dimensione dei cerchi è proporzionale alla velocità di riempimento giornaliero osservata sui diversi pozzi. Si osserva che la gran parte dell'acqua viene intercettata dai pozzi posti sulla porzione est dell'argine, che corrisponde alla zona di massimo scavo dell'imbasamento dell'opera in quanto corrispondente all'asta del fosso originario intercettato dal rilevato.

Dall'analisi di questo comportamento si è deciso di dotare i 6 pozzi di maggiore afflusso (d11, d14, d15, d17, d18, d19) di pompe ad immersione ad innesco automatico e di monitorare i valori della portata emunta.

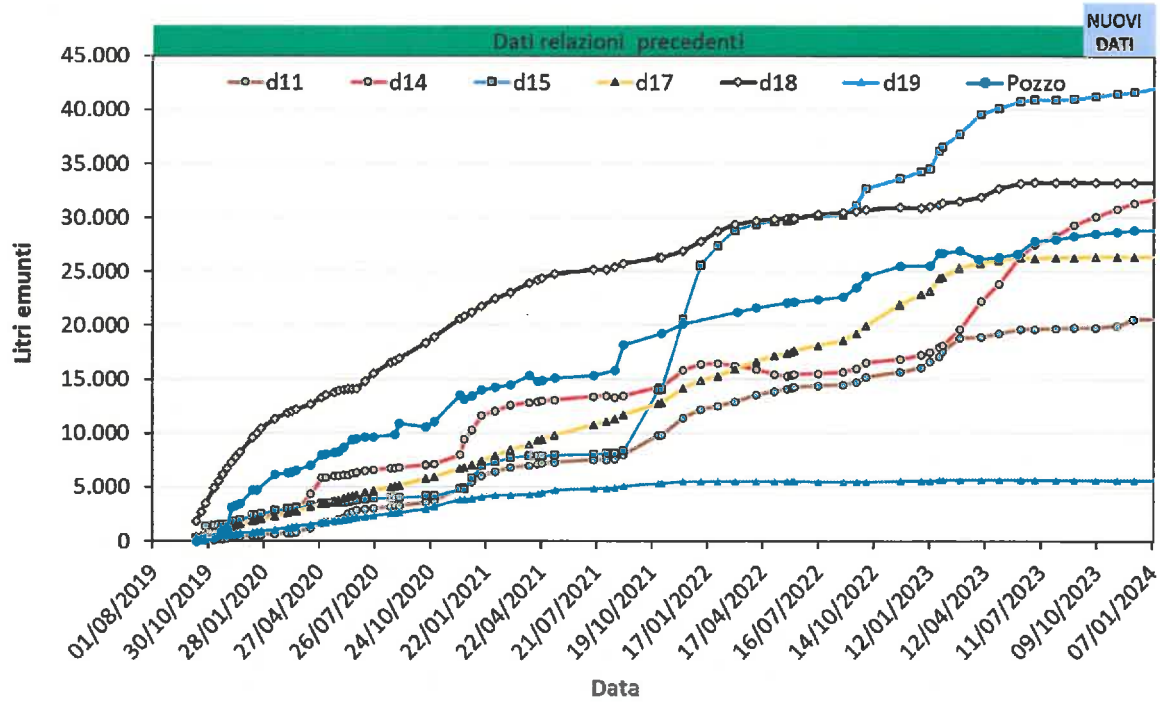
Figura 34 – Portate emunte dai pozzi dotati di pompe ad innesco automatico

In Figura 34 è mostrato l'andamento nel tempo delle portate emunte dai diversi pozzi dotati di pompaggio automatizzato. Dai dati risulta che nel periodo **ottobre 2019 – dicembre 2023** sono stati complessivamente estratti circa 190 m³ d'acqua (pari a circa 100 l/giorno). Con un periodo di osservazione di 4,5 anni si osserva una variabilità stagionale della portata di emungimento più pronunciata per alcuni pozzi e meno per altri. Significativo l'evento dell'autunno 2021 che ha visto un forte aumento della portata del pozzo d15 collocato nell'area est dell'argine in concomitanza dello stillicidio di dreni sub-orizzontali e dell'impantanamento d'acqua in superficie. È quindi probabile che questo pozzo possa aver risentito di un apporto diretto per infiltrazione d'acqua dalla superficie. Nell'ultimo periodo sono stati ripristinati i misuratori di portata dei pozzi d11, d18 e d19 che avevano fornito letture non attendibili alla fine del 2022.

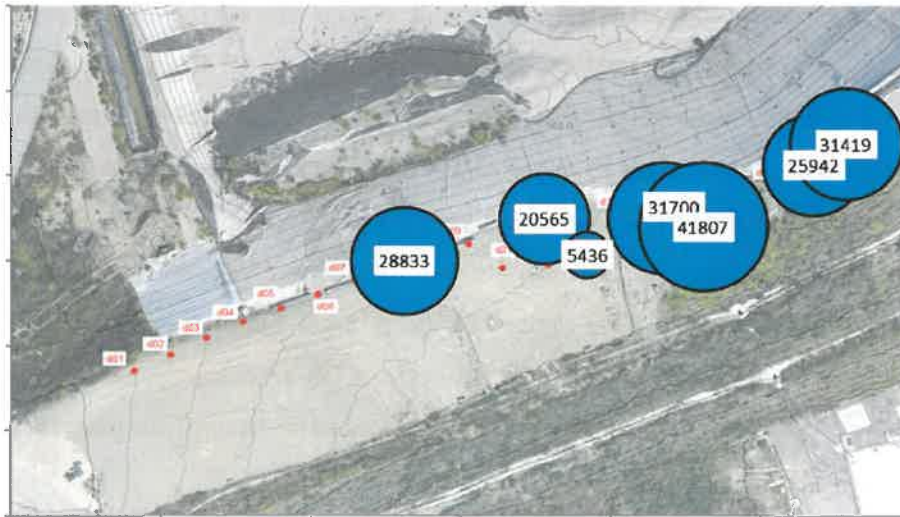
Figura 35 – Rappresentazione grafica delle portate emunte nel periodo OTTOBRE 2019–DICEMBRE 2023

In Figura 35 le portate complessive emunte da ogni pozzo nel periodo **ottobre 2019 – dicembre 2023** sono rappresentate su una planimetria dell'argine, mentre in Figura 36 e Figura 37 le portate emunte sono distinte per quadrimestri successivi. Il comportamento degli ultimi 2 anni ha evidenziato una certa stagionalità delle portate. Tale aspetto è evidenziato nella tabella di Figura 38 che riporta le portate medie giornaliere per quadrimestre, su un intervallo temporale di oltre tre anni. Si osserva che sia il 2021 che il 2022 hanno evidenziato un drastico calo estivo dei volumi emunti. Inoltre la portata complessiva dell'ultimo quadrimestre risulta particolarmente bassa.

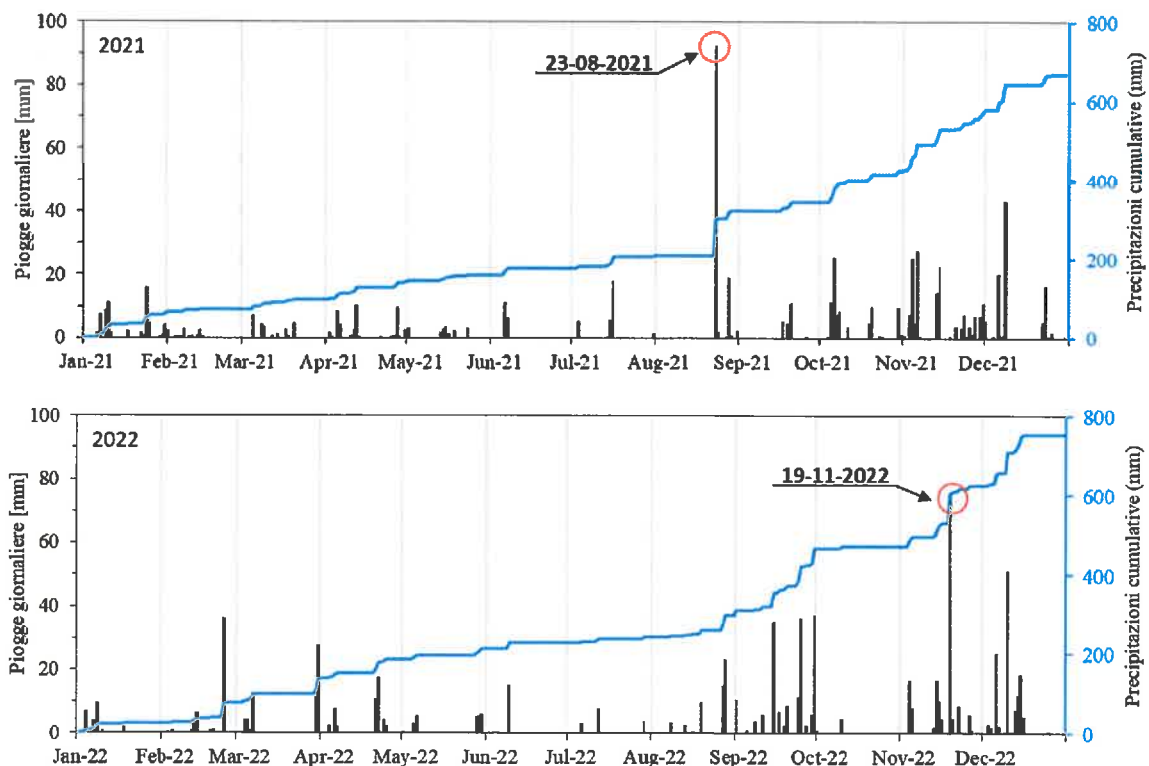
Per verificare tale ipotesi si sono considerate le piogge giornaliere e cumulative negli anni 2021, 2022 e 2023 registrate nella stazione meteo presso l'impianto stesso (vedi Figura 39). Dai dati, si osservano fenomeni di particolare intensità giornaliera il 23 agosto 2021 (circa 92 mm di pioggia), il 18 novembre 2022 (74 mm), il 22 gennaio 2023 (64 mm), il 16 maggio 2023 (57 mm) e il 22/23 novembre 2023 (85 mm).

Quindi, sembra rafforzarsi l'ipotesi che prima dell'impermeabilizzazione della sommità dell'argine ci fosse un'infiltrazione diretta delle piogge dall'alto, avvenuta almeno in alcune occasioni. Per questo motivo è senz'altro utile il recente intervento di impermeabilizzazione della sommità dell'arginatura.

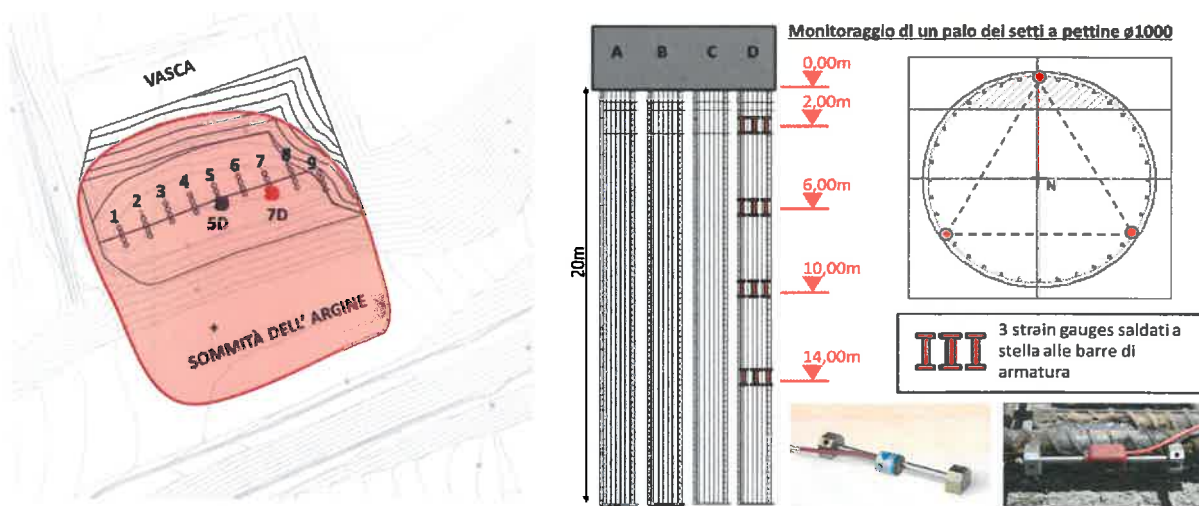
Figura 41 – Posizione dei pali strumentati con strain-gages e disposizione degli strumenti

Due pali lato argine dei setti n.5 e n.7 sono stati strumentati con 12 estensimetri ciascuno saldati alle barre di armatura. Come mostrato in Figura 41 gli estensimetri sono disposti in numero di 3 per ogni livello (disposizione a stella) e collocati a 4 profondità diverse (2 m, 6 m, 10 m e 14 m da testa palo). L'installazione dei sensori è avvenuta nel novembre 2018, contestualmente alla realizzazione dei pali, ma le letture sono iniziate solo nel febbraio 2019 quando è stato possibile connettere i sensori alla centralina di acquisizione. Dei 24 sensori installati, 4 sono andati persi durante le operazioni di getto ed 1 non fornisce più letture valide dal maggio 2022, mentre gli altri 19 sono tuttora correttamente funzionanti.

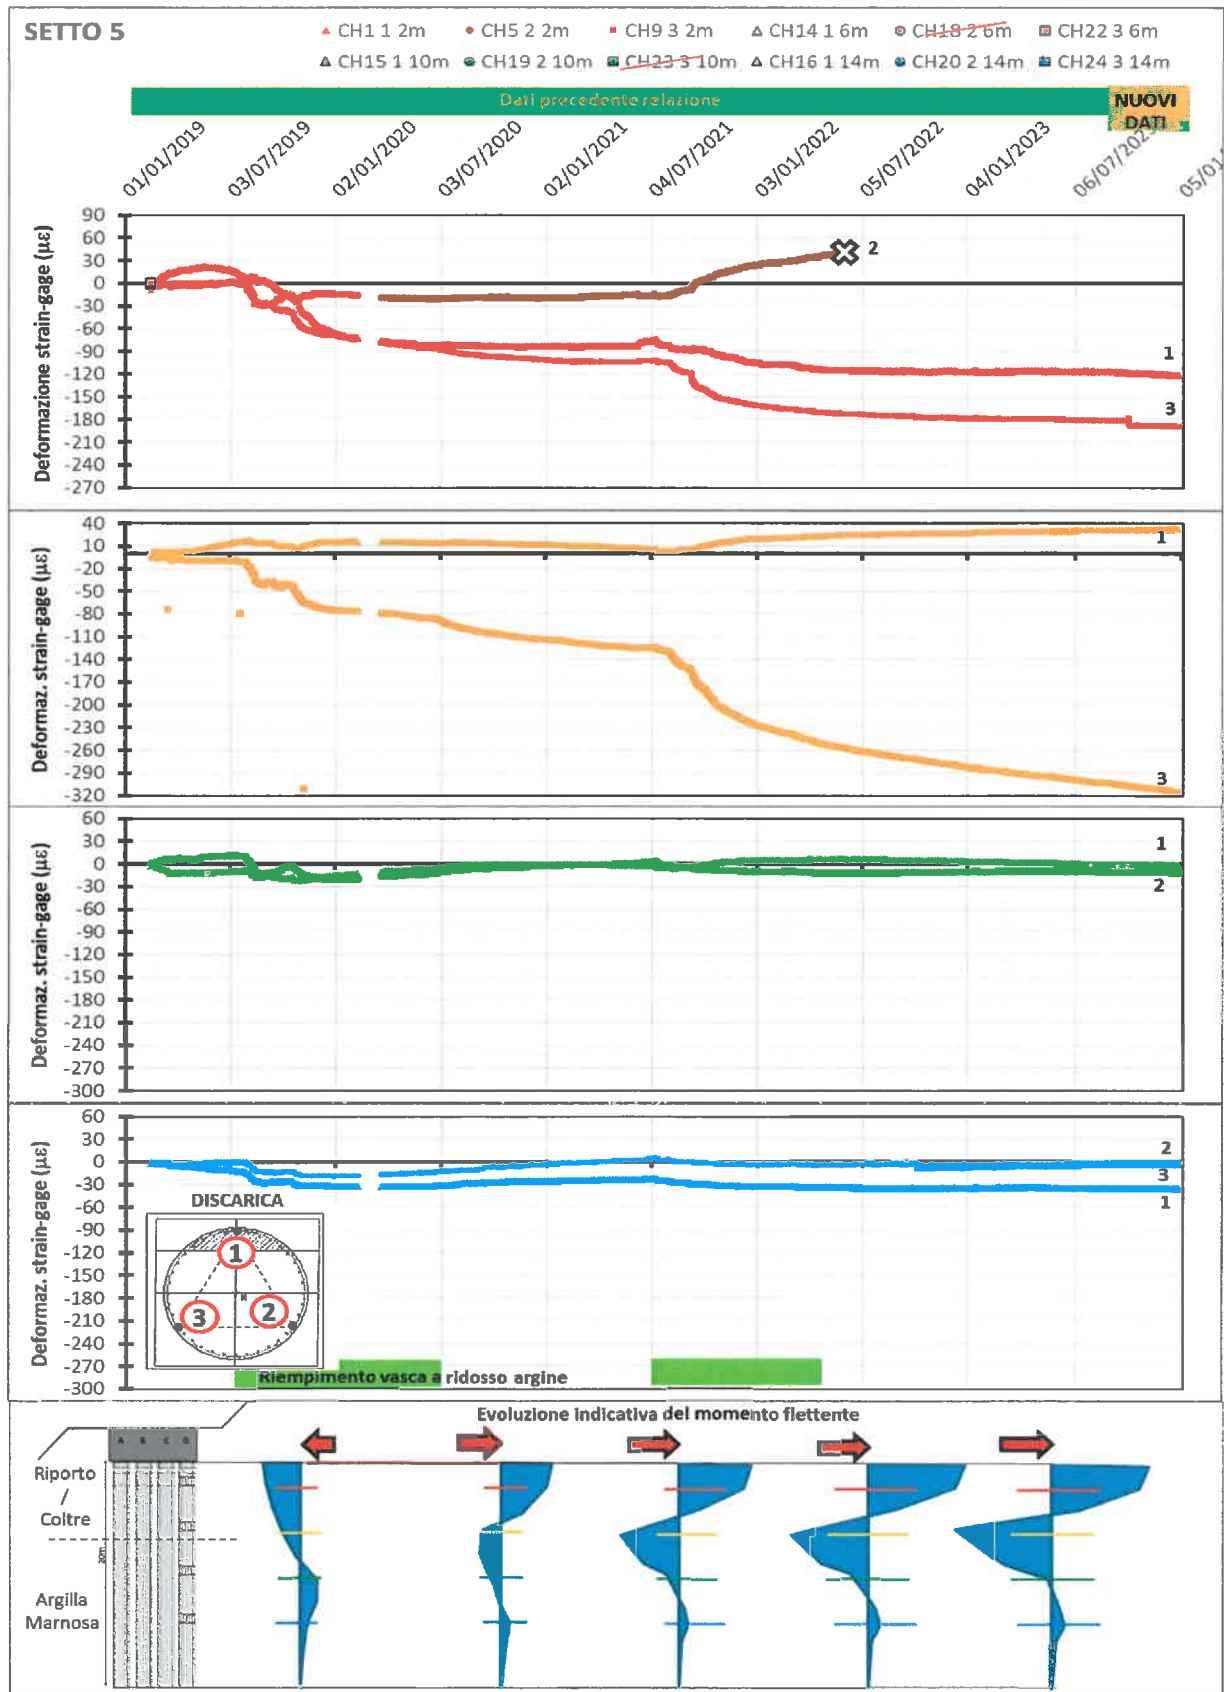
Figura 42 – Andamento temporale della lettura agli strain-gages del palo D su setto n.5

In Figura 42 e Figura 43 è riportato l'andamento nel tempo della deformazione agli estensimetri misurata sui pali lato argine (posizione D) dei setti n. 5 e n.7. Per interpretare le letture è utile tenere presente che la disposizione dei sensori nel palo, come riportato nelle figure, vede i sensori 1 collocati lato discarica (nord) mentre i sensori 2 e 3 lato argine, con i sensori 2 lato est ed i sensori 3 lato ovest. Inoltre, si tenga presente

Dall'andamento delle letture ai sensori sui pali dei setti n.5 e n.7 si può osservare una risposta simile delle due strutture; qualche differenza è emersa solo durante la fase di riempimento della discarica a ridosso dell'argine, probabilmente a causa della asimmetria del carico rispetto alla posizione dei pali (cioè il riempimento è stato eseguito da est verso ovest, quindi prima sul PALO 7 e poi sul PALO 5). In particolare:

- da febbraio a maggio 2019:
 - si osserva una entrata in carico del palo per azione prevalentemente flettente diretta verso nord (coerente al dissesto), con sensori che indicano trazione e sensori che indicano compressione;

- da maggio a luglio 2019:
 - si osserva una stabilizzazione delle letture;
- da luglio a settembre 2019:
 - si osserva una forte inversione delle letture per tutti i sensori che manifestano accorciamenti;

- si noti che i sensori 1 vicino alla testa palo (in rosso nelle figure), che nel primo periodo indicavano trazione, diventano adesso compressi, ad indicare un'inversione dell'inflessione del palo (cioè si osserva la conseguenza di uno spostamento verso sud – verso l'argine).

- da settembre 2019 a giugno 2020:
 - il trend avviato nel periodo precedente prosegue con minore velocità ad indicare un aumento del carico dei rifiuti che viene avvertita dai pali come un aumento del carico assiale e un aumento della spinta verso l'argine (verso sud);

- da giugno 2020 a agosto 2020:
 - si osserva un cambio di pendenza dei trend deformativi registrati dai sensori con un incremento della compressione sulla fibra 3 ed un aumento di trazione sulla fibra 2, più pronunciato sul setto 7 e meno evidente sul setto 5; queste misure indicano un incremento di spinta sulla struttura da est verso ovest e corrisponde al recente riempimento del settore più a est della discarica, a ridosso dell'argine;

- da agosto 2020 a dicembre 2020:
 - si mantengono i trend deformativi osservati nel periodo precedente; unica nota di rilievo il blando aumento del momento flettente a 6 m di profondità e una leggera riduzione dello sforzo di compressione nei sensori a 10 e 14 m di profondità che si registra sia nel palo 5 che nel palo 7;

- da aprile 2021 a dicembre 2021:
 - fino ad agosto 2021 le letture sono stabili;
 - da agosto 2021 si osserva una nuova evidente risposta all'aumento dei carichi in discarica, con divaricazione delle letture sulle fibre tesa e compressa ad indicare un aumento del momento flettente agente sui pali. Quindi si osserva una risposta delle strutture ad uno spostamento verso sud, coerente con l'aumento della quota della discarica in prossimità dell'argine;

- da dicembre 2021 ad aprile 2022:
 - prosegue il trend iniziato nell'agosto 2021 che vede un incremento del momento flettente sui pali (divaricazione dei valori misurati tra fibra tesa e fibra compressa), con uno spostamento complessivo che quindi volge verso sud; si noti che i valori misurati sul palo del setto 7 sono più elevati di quelli misurati sul palo del setto 5, coerentemente all'accumulo dei rifiuti che procede da est verso ovest;

- da aprile 2022 ad agosto 2022:
 - rallenta il trend iniziato nell'agosto 2021 che vede un incremento del momento flettente sui pali (divaricazione dei valori misurati tra fibra tesa e fibra compressa), che tende ora a stabilizzarsi. Si continua a notare uno stato di sollecitazione sul palo del setto 7 superiore a quello del palo sul setto 5.
Si rileva inoltre la perdita di funzionalità di un sensore nel palo del setto 5;

- da agosto 2022 a dicembre 2022:
 - l'aumento del momento flettente sui pali, evidenziato dalla divaricazione dei valori tra fibra tesa e fibra compressa, si è quasi stabilizzato (permane ancora un blando trend incrementale nei sensori posti a 6 m di profondità).
La differenza nello stato di sollecitazione tra il palo del setto 7 e quella del palo sul setto 5 rimane evidente;

In sintesi, i valori registrati dagli strain-gages sui pali hanno rispecchiato con accuratezza il succedersi degli eventi: in una prima fase i pali hanno risentito del dissesto dell'argine, subendo una spinta verso Nord; poi il riempimento della discarica nel settore corrispondente all'unghia del dissesto ha determinato un'inversione della spinta, ora agente verso Sud; quindi il riempimento ulteriore del settore est a ridosso dell'argine ha aggiunto una componente di spinta diretta da est verso ovest alle azioni precedentemente agenti sui pali; nel periodo più recente, la situazione relativamente stazionaria è coerente con l'allontanamento dall'argine delle operazioni di coltivazione della discarica. I modesti effetti che si continuano a registrare possono essere ricondotti al transito dei mezzi pesanti a ridosso dell'arginatura per raggiungere le sezioni più interne dell'impianto.

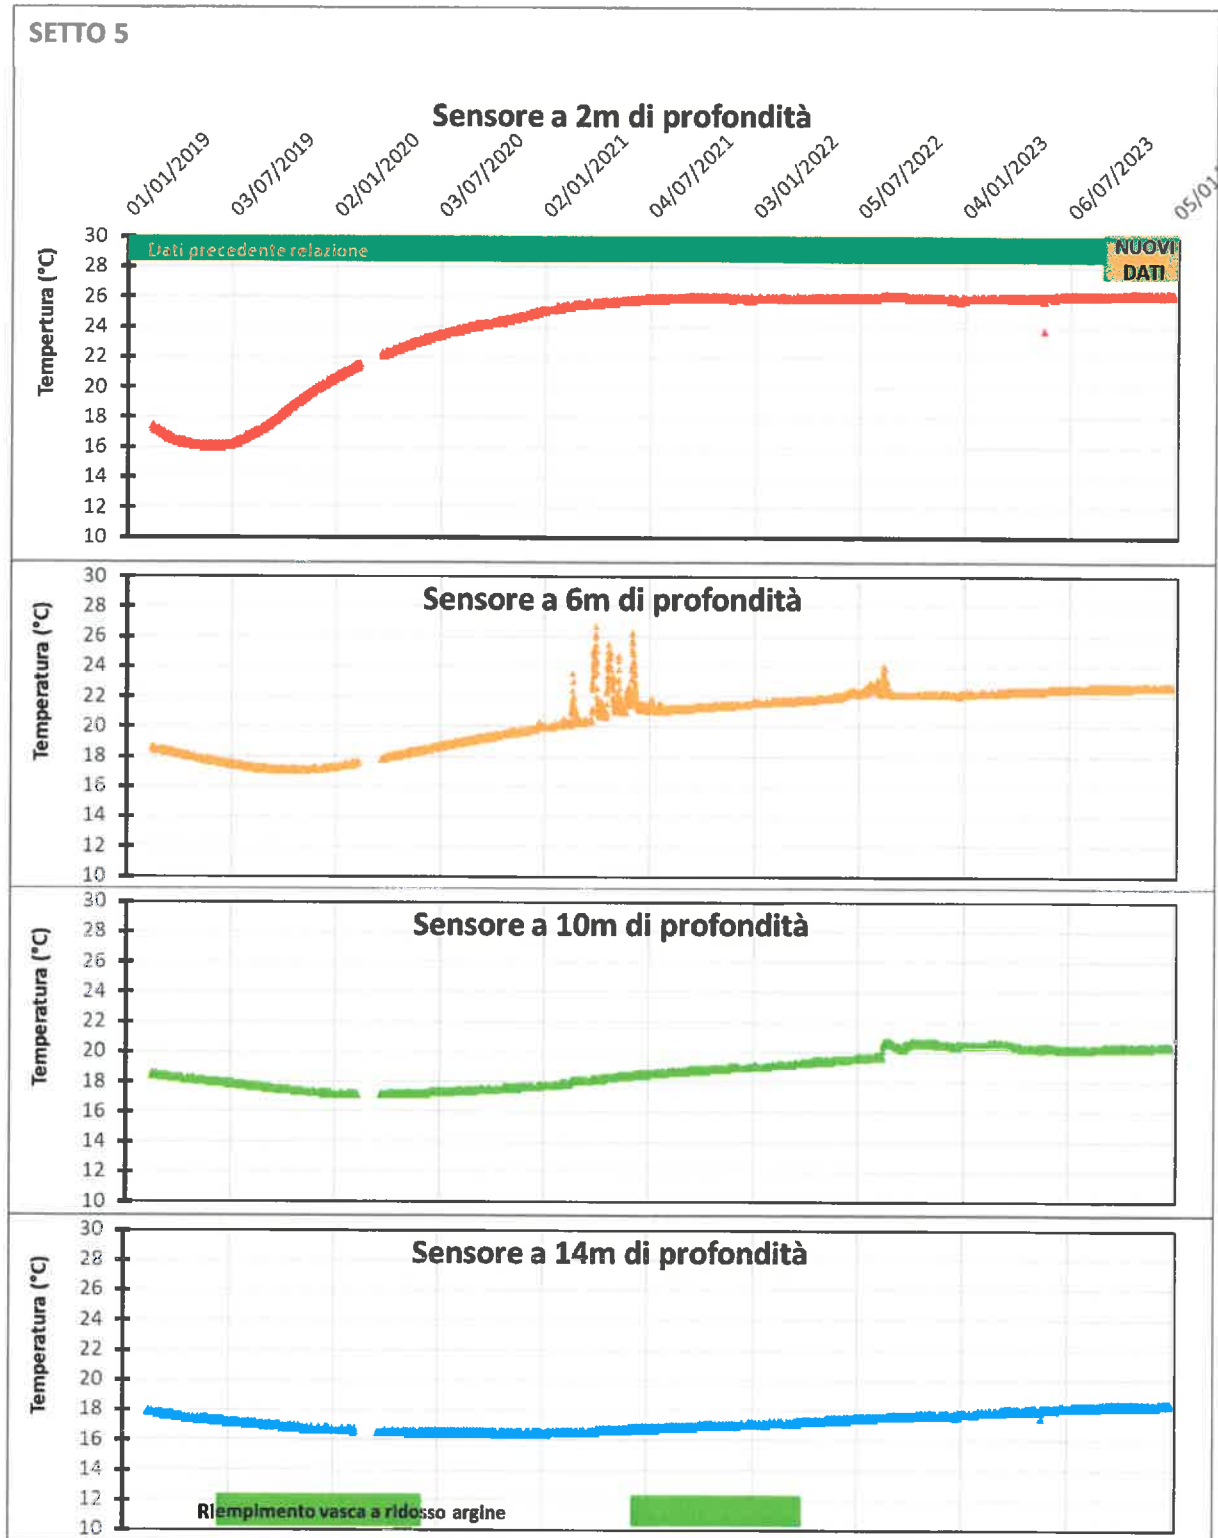
Figura 44 – Andamento temporale della temperatura nei pali D del setto n.5

Si continua a monitorare l'andamento della temperatura tramite alcuni sensori posti all'interno delle strutture in c.a. Dato infatti che per compensare termicamente la lettura agli strain-gages sono presenti dei sensori di temperatura e avendo alcuni canali della centralina disponibili, sono stati acquisiti anche i dati di temperatura alle 4 profondità a cui sono posti i sensori. In Figura 44 e Figura 45 le letture di temperatura sono mostrate per l'intero periodo di monitoraggio. Si osserva chiaramente che la temperatura iniziale si collocava per tutti i sensori a 16-18°C. Con l'inizio del riempimento della discarica a ridosso dell'argine, i sensori a 2 m e 6 m dalla testa del palo, iniziano a risentire del riscaldamento prodotto dalla degradazione in ambiente anaerobico della parte organica dei rifiuti, in maniera sostanzialmente identica nei due pali. Oggi la temperatura dei sensori a 2 m di profondità si è stabilizzata a 26 °C nel setto 5 mentre nel setto 7, dopo essersi stabilizzata a 26° C per diverso tempo, dal gennaio 2023 mostra un nuovo trend leggermente crescente che ha portato la temperatura a 27,4°C al dicembre 2023.
